# Blue Print ADM59860

Toepassing:  
Mazda RX8

## Mazda RX8 – Koelvloeistofpeil expansievat

### Mazda RX8 lampje koelvloeistof aan bij het juiste peil?

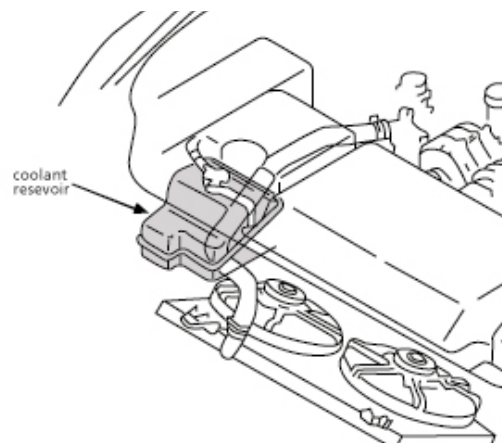
De sensorvlotter van het koelvloeistofpeil is een onderdeel van de Mazda RX8 dat vaak defect is.

Dit wordt veroorzaakt door een verslechtering van het oppervlak van de sensorvlotter, waardoor deze koelvloeistof opneemt en de vlotter zinkt en dus een verkeerde aflezing geeft.

Het lampje voor koelvloeistofpeil op het dashboard blijft branden of knippert om een laag peil aan te geven, ook wanneer het koelvloeistofpeil correct is.

De sensor en vlotter zijn niet afzonderlijk verkrijgbaar. De enige permanente reparatie is de vervanging van het volledige expansievat.

Blue Print levert nu een OEM hoogwaardig expansievat met een sensorvlotter voor het koelvloeistofpeil met herziene specificatie – **ADM59860**

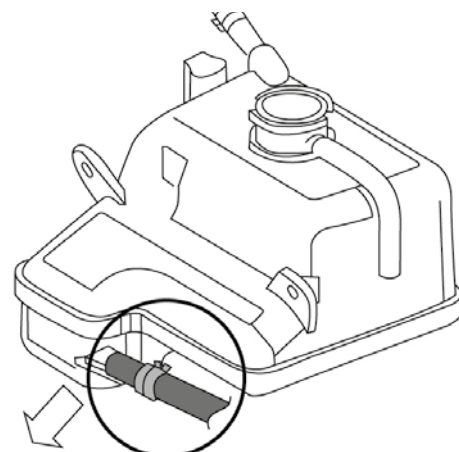
**N.B.:** Bij verwijdering van de koelvloeistofslang zoals in onderstaande afbeelding moet u zorgvuldig te werk gaan om schade aan de uitlaat van de radiator te voorkomen.
