Blue Print ADM59860

Aplicações:
Mazda RX8

Mazda RX8 – Reservatório do Líquido de Refrigeração

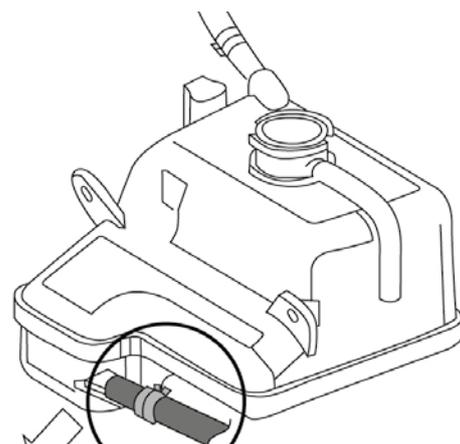
Nota: Deve ter-se cuidado ao remover o tubo do líquido de arrefecimento ilustrado na imagem abaixo, de modo a evitar danos na saída do radiador.
