# Blue Print ADM59860

Primene:  
Mazda RX8

## Mazda RX8 – Nivo rashladne tečnosti u ekspanzionom rezervoaru

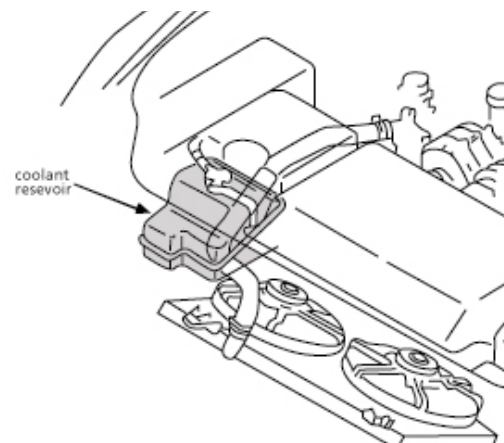
Kvar plovka senzora nivoa rashladne tečnosti je uobičajena pojava kod Mazde RX8.

Ovo je uzrokovano propadanjem površine plovka senzora, što mu omogućava da upija rashladnu tečnost, što dovodi do tonjenja plovka i lažnog očitavanja.

Lampica za nivo rashladne tečnosti na instrument tabli ili ostaje upaljena ili trepti ukazujući na nizak nivo rashladne tečnosti, čak i kada je nivo rashladne tečnosti u stvari odgovarajući.

Senzor i plovak se ne mogu nabaviti odvojeno, što znači da je jedina trajna popravka zamena kompletnog sklopa ekspanzionog rezervoara. Blue Print sada ima u ponudi kvalitetan ekspanzioni rezervoar kao deo za prvu ugradnju sa plovkom senzora nivoa rashladne tečnosti čija je specifikacija revidirana –ADM59860
