# Blue Print

## ADN11489, ADN11490, ADN11491, ADN147225, ADN147226, ADN17235

Nissan Navara D40 & Pathfinder R51  
fabricados a partir de 15/09/2009

## NISSAN NAVARA D40/PATHFINDER R51 – Avaria da tração às quatro rodas

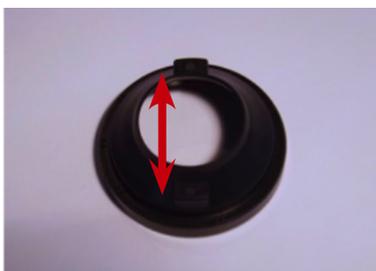
Entrada de água na caixa de transferência através do guarda pó e do retentor do veio de transmissão. Isto pode afetar um ou mais interruptores de deteção na caixa de transferência. Existem três interruptores que desempenham múltiplas funções.

Guarda pó original com orifício de drenagem menor

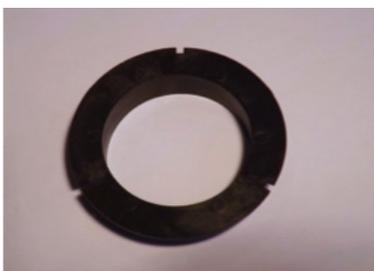
Guarda pó modificado, instalado na posição correta

É recomendada a drenagem do óleo da caixa de transferência a substituição do retentor do veio de transmissão traseiro (ADN17235) e a instalação do guarda pó modificado e de um espaçador. O espaçador deverá ser instalado dentro do guarda pó antes do encaixe.

O guarda pó modificado contém 2 orifícios de drenagem e deve ser instalado com estes 2 orifícios alinhados verticalmente (12 e 6 horas), e não horizontalmente (3 e 9 horas).
