# Blue Print ADT33693

Passend für: Verschiedene Modelle von Daihatsu, Scion, Subaru und Toyota

## Zentralausrücke

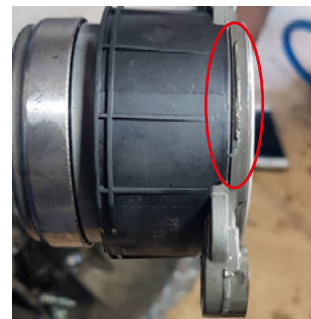
Abb. 1

Während des Entlüftungsvorgangs tritt Flüssigkeit aus dem Zentralausrücke.

Das Leck ist auf die falsche Positionierung des Lagers im Getriebegehäuse zurückzuführen. Wenn es nicht vollständig am Getriebegehäuse anliegt, können die beim Betätigen der Kupplung entstehenden Hydraulikkräfte dazu führen, dass es sich vom Gehäuse löst.

Beispiel für einen beschädigten konzentrischen Nehmerzylinder mit abgelöster Dichtung. (Abb. 1)

Stellen Sie vor dem Einbau des neuen Zentralausrückers sicher, dass das Glockengehäuse gründlich gereinigt und frei von Fett, Schmutz und alten Reibfasern der vorherigen Kupplungsbaugruppe ist.

Nach dem Einbau muss der konzentrische Nehmerzylinder vollständigen Kontakt mit seinem Sitz im Getriebegehäuse haben.

Ziehen Sie alle Befestigungsschrauben zunächst von Hand gleichmäßig an, um die Ausrichtung zu ermöglichen, und ziehen Sie die Schrauben anschließend auf das vom Fahrzeughersteller angegebene Drehmoment an.
