Applicabile a:
Seat

Filtro olio

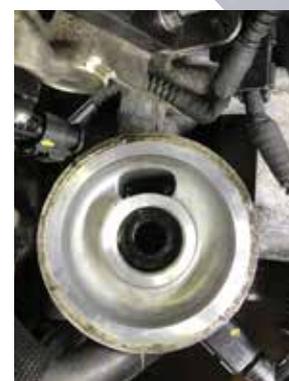
Valvola installata correttamente

Prima di installare il nuovo filtro olio, assicurarsi che la valvola a cerniera in poliammide sia installata nell'alloggiamento. Se la valvola è mancante (è "scalata" come spiegato in precedenza), trovare e pulire la valvola originale, lubrificare le guarnizioni "O-ring" e reinserirla nell'alloggiamento. In alternativa, è possibile installare una nuova valvola, prima di installare il nuovo filtro olio. (Codice oe 06J 115 679 E)

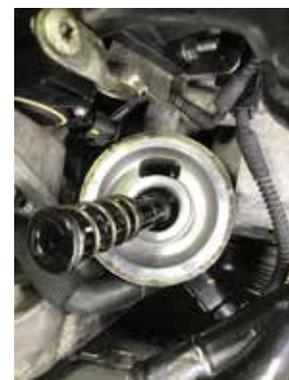
Possono sorgere problemi se la valvola si blocca nella posizione inferiore dopo aver rimosso il vecchio filtro olio, che di solito è indicato dalla presenza di olio "vecchio" nell'alloggiamento. La molla sarà ancora carica e la valvola può rilasciare ('molla' fuori) in qualsiasi momento. Se il nuovo filtro olio viene installato senza la valvola, l'olio motore ritorna direttamente nella coppa dopo aver avviato il motore. Di conseguenza, il motore non può raggiungere la pressione dell'olio sufficiente, quindi accende la spia di avvertenza della pressione olio.

Valvola in rilascio

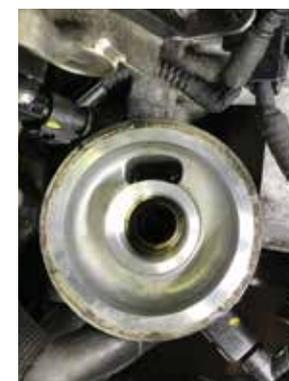
Valvola mancante
