# febi 194820, 194821

**Aplicações:** Mazda CX-5 equipado com travão de estacionamento elétrico

## Pinça de Travão para veículos com travão de estacionamento elétrico

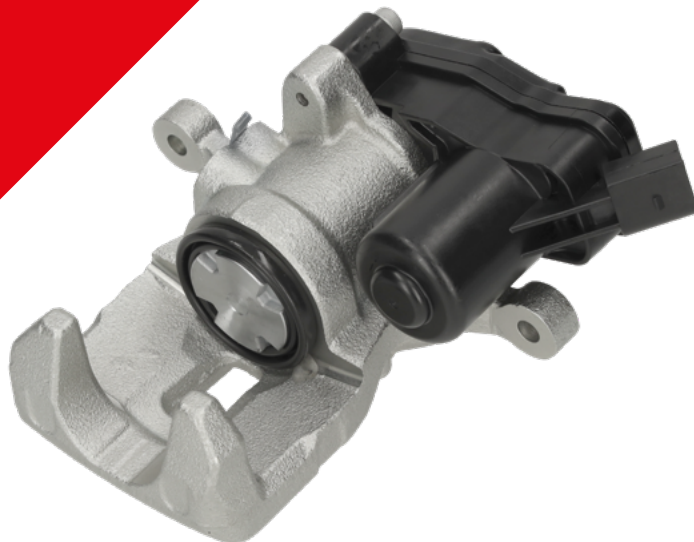
Os veículos equipados com um sistema de travão de estacionamento elétrico (EPB) podem apresentar arrasto da pinça de travão traseira, resultando num ruído de travagem e desgaste acelerado ou irregular da pastilha exterior. O veículo pode também rolar momentaneamente para um dos lados quando arranca de um ponto de paragem com o EPB acionado. O EPB não está a conseguir libertar automaticamente ambas as rodas ao mesmo tempo..

Os sintomas descritos acima são causados pelo facto de o EPB não ser completamente libertado. O módulo de controlo do EPB determina que o travão de estacionamento é totalmente libertado quando a corrente do motor desce abaixo do limite especificado à medida que o binário de rotação do veio diminui. O veio pode momentaneamente girar livremente durante o processo de libertação do EPB, o que faz com que o seu binário de rotação caia para o nível limite antes de o travão de estacionamento ser totalmente libertado.

- Se uma ou mais das condições especificadas forem encontradas, isso indica arrasto dos travões e que a pinça do lado afetado está defeituosa.
- Substitua o lado afetado por uma nova pinça de travão, bem como por novos discos e calços de travão. Sangrar o sistema de travagem e voltar a testar.
