febiEXAKT

Обтегач ангренажна верига

febi no. 26751

приложение в:
Mercedes-Benz M271 двигатели

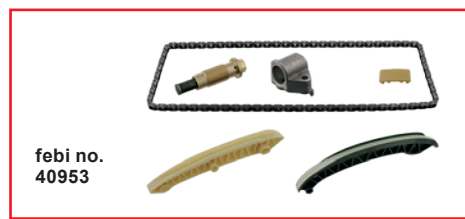
Производителят промени дизайна на обтегача на веригата. Първоначално поставяната версия на обтегача (OE ном. 271 050 04 11) има еднопосочен клапан. В новата променена версия (OE ном. 271 050 06 11) еднопосочният клапан е премахнат (вижте сн.1).

За да отстраните гореописаният проблем febi bilstein препоръчва замаяната на опората, когато се сменя обтегача с новата му версия. febi bilstein предлага 2 комплекта (febi 40953 и febi 40954), които включват опората с вграден еднопосочен клапан.

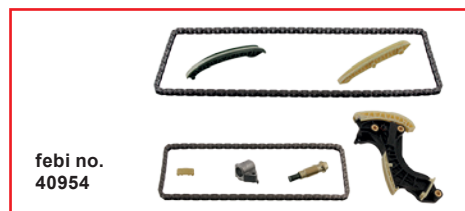
Обтегачът на веригата е завит в опората, която има вграден едопосочен клапан (вижте сн.2). Този клапан контролира количеството на маслото така, че буталото на обтегача да е постоянно под налягането на маслото, даже при промените в налягането му.

Ако еднопосочният клапан в опората не работи нормално, маслото има възможност да изтече обратно. В резултат обтегачът не може да обтяга веригата нормално, въпреки замаяната на обтегача. Това може да доведе до повреда на двигателят, особено при стартиране и при тежко натоварване.
