febiEXAKT

Tendicatena

febi 26751

Adattabile per
Motori M271 di Mercedes Benz

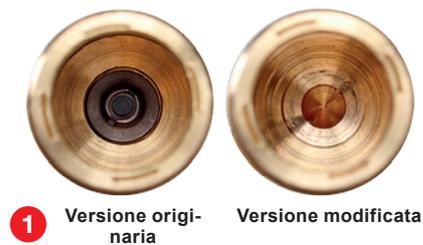
Il produttore ha modificato il tendicatena. La versione del tendicatena montata originariamente (rif. comp. 271 050 04 11) ha una valvola di non ritorno (fig.2). Nella nuova esecuzione modificata (rif. comp. 271 050 06 11) la valvola di non ritorno è stata rimossa (fig.1).

Il nuovo tendicatena viene avvitato nel supporto, nel quale è integrata una valvola di non ritorno (fog. 2).

In caso di malfunzionamento della valvola, l'olio potrebbe tornare indietro, causando mancanza di tensione sul tenditore, nonostante quest'ultimo fosse installato correttamente. Questo può portare a un danneggiamento del motore, specialmente durante la fase iniziale di avviamento o di esercizio sotto sforzo.

Per evitare il problema suindicato febi bilstein raccomanda di cambiare anche il supporto quando si sostituisce il tenditore con la nuova versione. febi bilstein offre due kit (40953 e 40954), nei quali è incluso il supporto con valvola integrata.
