febiEXAKT

Tensor de Corrente

febi nº. 26751

Aplicação em
Motores Mercedes-Benz M271

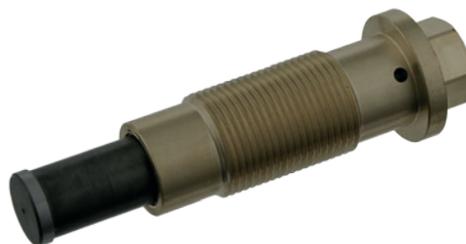
O fabricante modificou o design do tensor de corrente. A versão do tensor de corrente montado de origem (Ref. OE 271 050 04 11) tem uma válvula de retenção. Na nova versão modificada (Ref. OE271 050 06 11), a válvula de retenção foi removida (ver Fig. 1).

O tensor de corrente está aparafusado ao suporte que incorpora uma válvula de retenção (ver Fig. 2). Esta válvula controla o volume do óleo de modo a que o pistão do tensor da corrente seja constantemente suportado pela pressão do óleo, caso a pressão do óleo varie.

Se a válvula de retenção no suporte não funcionar corretamente, o óleo consegue sempre fluir novamente. Como resultado, o tensor de corrente não consegue esticar a corrente corretamente, mesmo que o tensor tenha sido reinstalado. Tal pode provocar danos no motor, especialmente no arranque e o funcionamento com cargas pesadas.

Para evitar o problema descrito acima, a febi bilstein recomenda que o suporte também seja substituído quando o tensor de corrente for substituído pela nova versão. A febi bilstein oferece dois kits (febi 40953 e febi 40954) que incluem o suporte com válvula de retenção integrada.
