**Blue Print**  
ADG03058

**To fit:** Kia Carnival/  
Sedona 2.9Td

## Clutch kit

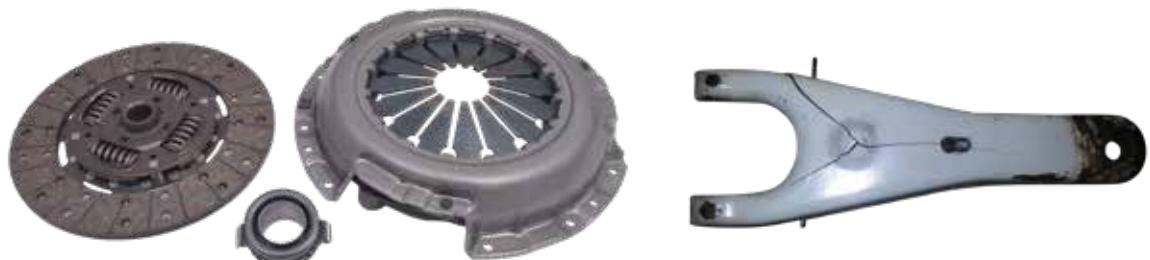
Figure 1

When replacing clutch kit ADG03058, it is recommended to inspect the clutch release fork for any wear and damage. The release fork fitted to the models listed above can ‘flex’ and fracture during operation (Fig.1). This can prevent the clutch from fully disengaging and, as a result, it will not clear, leading to difficulty selecting gears.

It is recommended that the clutch release fork (Kia part number 0K71E-16-520) is replaced during the clutch replacement process as a precaution for possible future failure.
