# febiEXAKT

## Натяжитель цепи

### febi № 21275

**BMW E87 116i с**

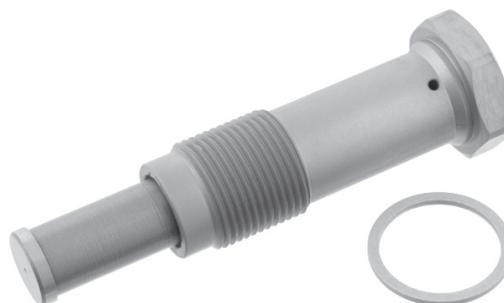
Цепь ГРМ прыгает, хотя все компоненты установлены должным образом. Прыгающая цепь ГРМ может быть причиной неравномерной работы двигателя, а также может привести к его полной поломке. Это касается всех автомобилей, произведенных с марта 2004 по август 2007 года.

У первоначальной версии натяжителя цепи (ср. № 11 31 1 439 851) отверстие большего диаметра находится над резьбой (рис. 1). Производитель устанавливал такую версию натяжителя на вышеперечисленные автомобили. Из-за этого при определенных нагрузках цепь ГРМ может перескакивать. В худшем случае клапаны соприкасаются с поршнями, что приводит к поломке двигателя. Натяжитель цепи в таком исполнении был заменен производителем автомобилей и больше не используется.

febi рекомендует использовать исключительно актуальную версию натяжителя цепи febi 21275 (ср. № 11 31 7 567 680). У этого натяжителя маленькое отверстие под шляпкой (рис. 2). В результате это гарантирует безупречную работу цепи в любых условиях и предотвращает ее перескакивание.
