Evitez tout genre de réclamations en veillant à toujours serrer les vis de fixation d'un bras de suspension remplacé à l'état comprimé.

Par exemple pour le bras oscillant febi pour l'essieu avant Audi A4

Réf. febi 11350

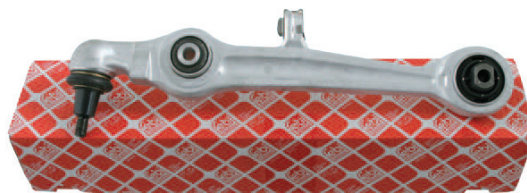
Un serrage à l'état déballé des vis est une grave erreur de montage laquelle entraîne une sollicitation exagérée des supports en caoutchouc. Il risque en effet de s'en suivre des formations de fissures lesquelles entraînent une défaillance précoce du support en caoutchouc. La géométrie d'axe change et cause d'autres frais subséquents (usure plus élevée des pneus !).

Pour cette raison, certains bras oscillants febi sont dotés d'un support en caoutchouc sur lequel la position de montage est déjà indiquée par un marquage.

Le marquage du bras oscillant et le marquage opposé sur le support de l'agrégat doivent concorder. Ceci permet à votre client d'être du côté sûr! Votre avantage du point de vue de la qualité : au cours du processus de production à Ennepetal, des supports en caoutchouc OE sont pressés dans les bras oscillant !
