# Turbo - probleemoplossingen

Een handleiding voor het succesvol vervangen van een turbocompressor

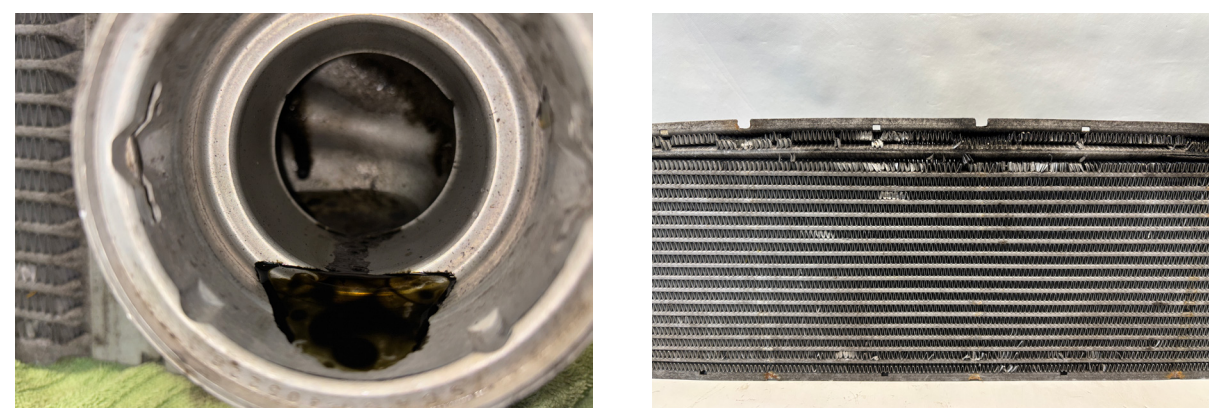
### Olie- en waterinsijpeling in de intercooler

Olie- en waterresten veroorzaken verstoppingen in de kanalen van de intercooler en beperken de luchtstroom. Mogelijke gevolgen zijn onder meer swelling van de intercooler en lekkage. Bij voertuigen die korte afstanden afleggen, is binnendringend water in het inlaatkanaal een vaak over het hoofd geziene oorzaak van storingen met betrekking tot de turbodrukregeling.

Bij het vervangen van de turbocompressor is het essentieel om de intercooler te controleren op doorstroming, vloeistofresten en vreemde voorwerpen – vooral na schade aan het compressorwiel – en deze indien nodig te vervangen.

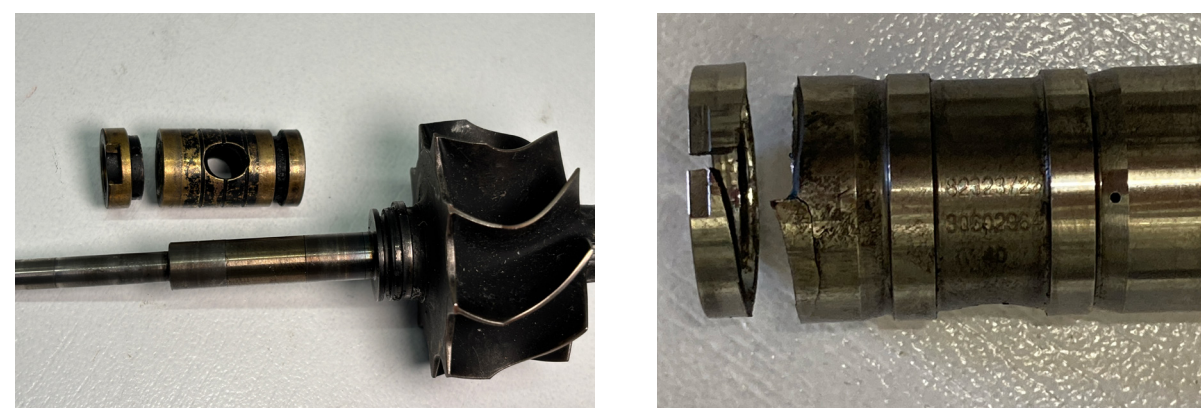
### Onvoldoende smering en oliedruk

Brandstofverontreiniging in de olie veroorzaakt een verandering in de viscositeit. Dit leidt tot een vermindering van het smeervermogen door de verkoling van de brandstofdeeltjes in het lager. Dit kan ook worden veroorzaakt door onvoldoende olietoevoer als gevolg van vernauwing van de olietoevoerleidingen, verstopte oliefilters of onvoldoende oliedruk. De gevolgen zijn een thermisch verkleurde as en breuk van de anti-rotatievoorzieningen op de lagerbus, evenals olieverkoling op het lager.

Vervang bij de montage van de nieuwe turbocompressor de toevoer- en retourleidingen. Vervang de motorolie en het filter en controleer de oliedruk.

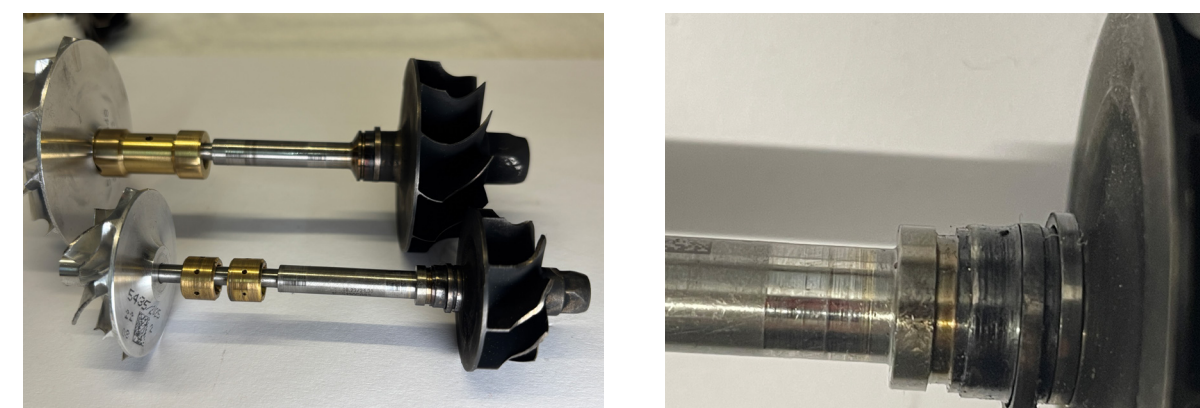
### Olieverontreiniging

Oliekoolstofdeeltjes en metaalafslijting leiden tot groeven en gelijktijdig tot materiaalafname van de lageroppervlakken. De toegenomen lagerspeling zorgt ervoor dat de turbine wielen tegen de behuizing schuren, wat resulteert in een defecte turbocompressor.

Sinds de invoering van verlengde LongLife-onderhoudsintervallen stroomt slechts ongeveer 1/3 van de olie rechtstreeks door het oliefilter. Tijdens de opwarmfase en bij acceleratie en vollast wordt het grootste deel van de olie langs het filter geleid om de oliedruk op alle smeerpunten te garanderen. Regelmatige olieversingen met doorspoelen van olieslib voorkomt deze schade.

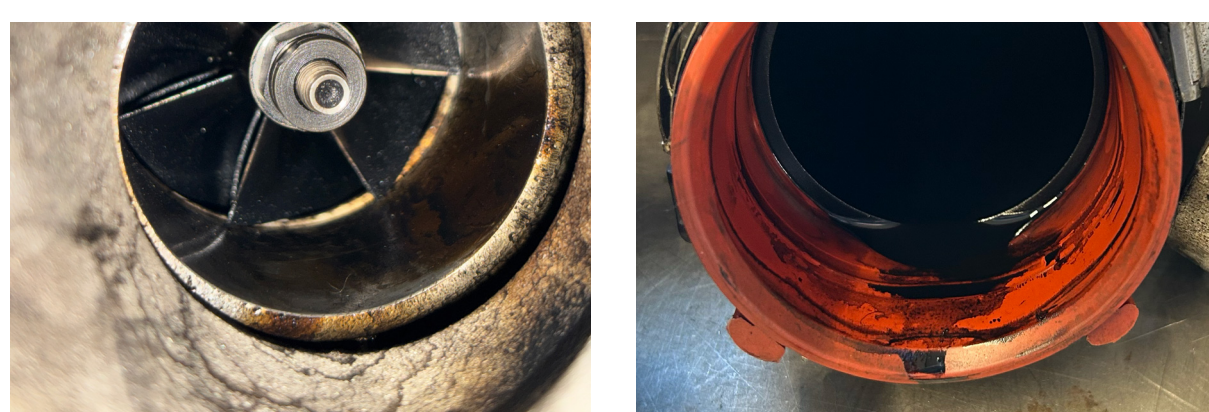
### Olieverlies bij de compressorinlaat van de turbocompressor boven het carter

Dit is geen defect aan de turbocompressor! Deze olieklages, waarbij olie uit de compressor vloeit nadat de aanzuigslang is verwijderd – waardoor de indruk wordt gewekt dat de olie uit de turbo komt – worden in feite aangezogen vanuit het motorontluchtingssysteem (carterventilatie) van de motor. Typische tekenen van dit soort schade zijn met olie bedekte zwarte compressorbladen en olieklages rond de compressorinlaat.

Controleer de interne motordruk/carterdruk met behulp van de febi-testunit voor turbocompressoren 196202.

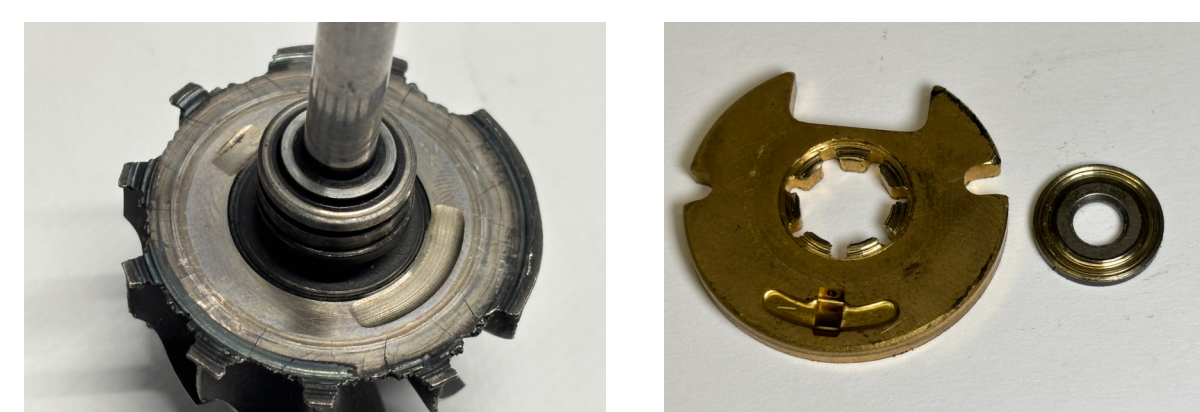
### Verhoogde uitlaatgedruk

Roet, olie-koolstofdeeltjes en brandstof- en vochtresten in roetfilters, oxidatiekatalysatoren en benzine-katalysatoren, evenals defecte of met water gevulde uitlaatdempers, beperken de uitlaatgasstroom. Dit zorgt voor axiale druk op de turbine-as, waardoor deze naar de compressor verschuift en de turbo kapot gaat.

Controleer de uitlaatgedruk handmatig met de febi-testunit voor turbocompressor 196202 tijdens het rijden onder alle belastingomstandigheden. De uitlaatgedruk moet onder 0,3 bar blijven.

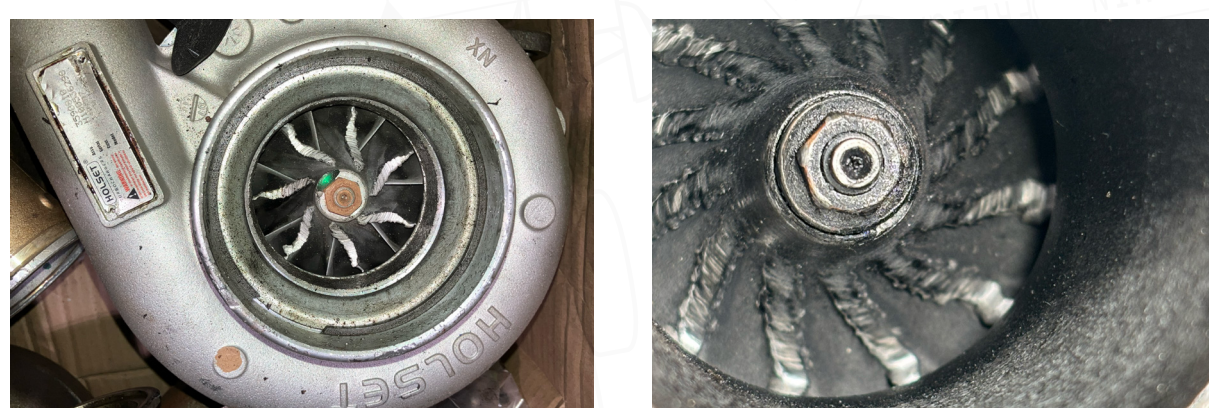
**Schade aan het compressorwiel veroorzaakt door vreemde voorwerpen**  
Deze schade wordt veroorzaakt door zachte vreemde voorwerpen, zoals onderdelen van de luchtmassameter, verloopingen of door stukjes van de inlaatslang – of door harde vreemde voorwerpen zoals moeren, schroeven of onderdelen uit de omgeving van de nokkenas.

Controleer, voordat u de nieuwe turbocompressor monteert, het inlaatkanaal op vreemde voorwerpen of ontbrekende onderdelen. Als de turbocompressor in het verleden beschadigd is geraakt en de moer van het compressorwiel ontbreekt, is het essentieel deze te vinden en te verwijderen.

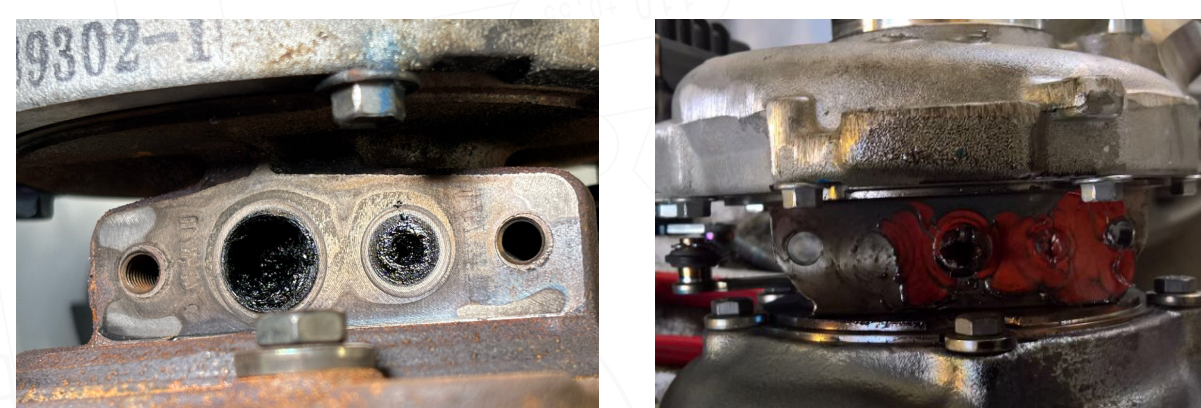
### Beperkte olietour

De ophoping van koolstofafzettingen (cooking) leidt tot oververhitting. Ze leiden ook tot olieverlies, omdat de rotatie van de as de olie die niet via de zuigerveren wegloopt, in het inlaat- en/of uitlaatkanaal drukt.

Gebruik altijd nieuwe toevoer- en retourleidingen, controleer de punten waar deze aansluiten op het motorblok, en zorg ervoor dat ze vrij zijn. Gebruik nooit vloeibaar afdichtmiddel bij de montage. Op de foto rechts heeft vloeibaar afdichtmiddel de olietoevoer geblokkeerd en dit heeft geleid tot het onmiddellijk uitvallen van de nieuw gemonteerde turbo.

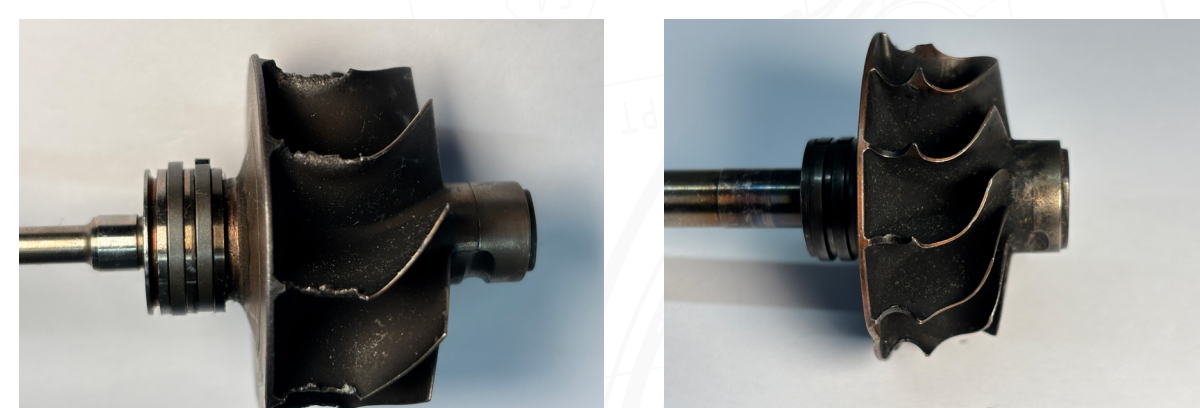
**Schade aan het turbinewiel veroorzaakt door vreemde voorwerpen**  
Fragmenten uit de verbrandingskamer veroorzaken schade aan het turbinewiel en, indien aanwezig, aan de VTG-regeling. Bij het rijden op lage toerentallen oscilleren de uitlaatgassen van de afzonderlijke cilinders en veroorzaken ze materiaalmoehheid aan de binnenwand van deze componenten. Deze fragmenten worden vervolgens meegevoerd door de uitlaatgassen en slaan tegen het turbinewiel. Op de foto rechts brak de punt van een gloeibougie af en vernielde het wiel.

Controleer vóór de montage de EGR-leidingen en de gasklep op inwendige schade.
