Система вентиляции картера

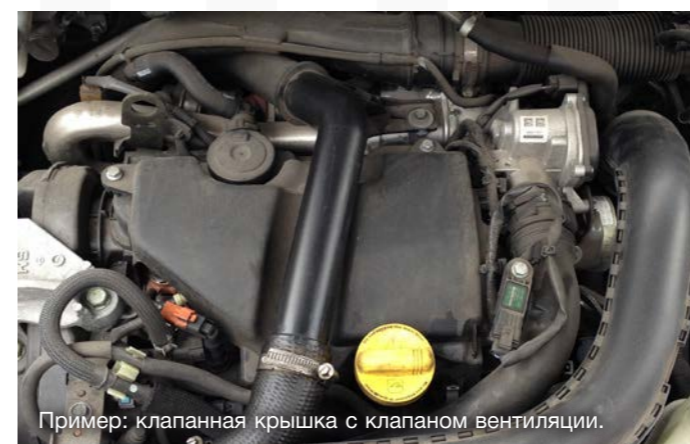
Пример: клапанная крышка с клапаном вентиляции.
