Blue Print Info

Alfa Romeo / Chevrolet / Chrysler / Fiat / Ford / Subaru / Suzuki / Vauxhall/Opel – Zamjena seta razvodnog lanca

Aplikacije: Razni 1.3DT 06/2003>

Datum izdavanja: 02/2012

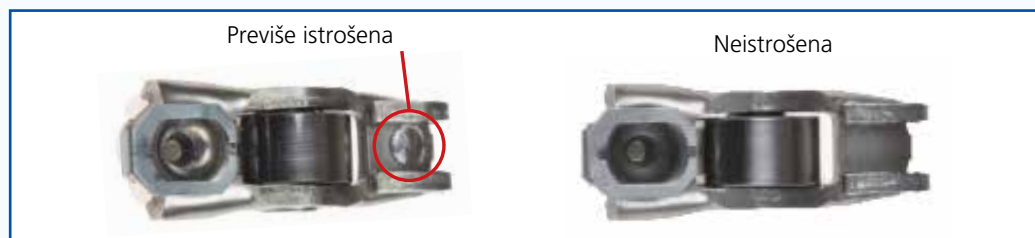
Niže je dat primjer jedne klackalice koja je previše istrošena i jedne koja nije istrošena.

Ustanovili smo iz naših istraživanja da prekomjerno trošenje klackalica na motorima 1.3 JTD doprinosi preranom trošenju komponenata razvodnog lanca, što dovodi do oštećenja motora. Stoga, preporučamo da se pregledaju sve klackalice prilikom zamjene ovog seta. Ukoliko ustanovite istrošenost bilo koje klackalice, onda je vrlo važno da se one i zamjene.

Blue Print ima u ponudi klackalice za zamjenu – Broj dijela - **ADK86103**.
