Vários modelos Volkswagen, Audi, SEAT, Skoda e Cupra equipados com tração às quatro rodas e embraiagem Haldex de 5^a geração.

Kit de Reparação do Eixo Traseiro para diferencial e unidade Haldex

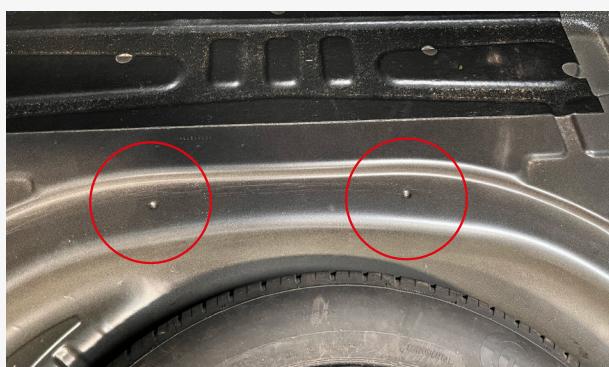
Figura 1

Para aceder aos três parafusos de fixação, um pode ser alcançado por baixo do veículo, enquanto os outros dois só podem ser acedidos perfurando orifícios no piso do compartimento da bagagem nos pontos designados (Fig. 1) fornecidos pelo fabricante do veículo para este fim.

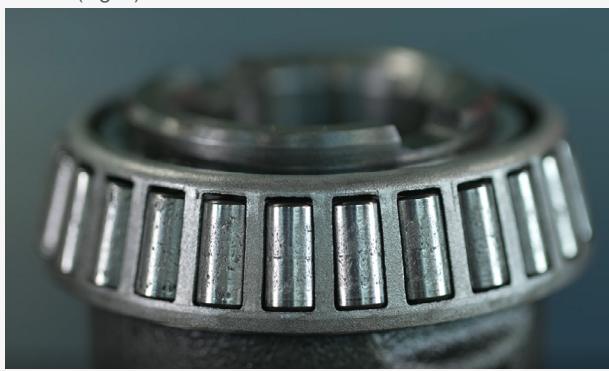
Figura 2

Remova todos os parafusos do invólucro e separe as duas metades do invólucro, depois remova o diferencial e o conjunto da coroa dentada. Ispécione os rolamentos cónicos quanto a corrosão e danos. (Fig. 2)

Os rolamentos cónicos do diferencial traseiro apresentam desgaste e marcas de corrosão. Isto pode dever-se ao facto de o óleo do diferencial traseiro não ter sido substituído nos intervalos de manutenção previstos ou ter sido utilizado óleo incorreto.

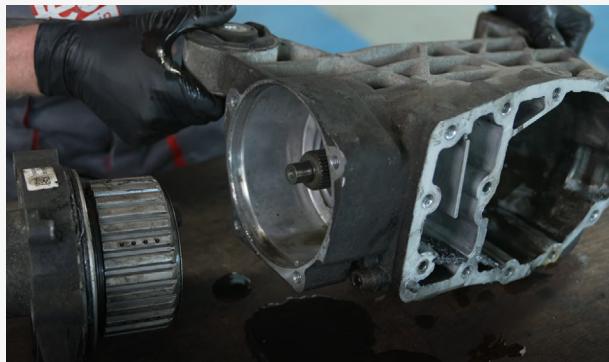
Figura 3

Remova a unidade Haldex da caixa do diferencial e inspecione-a, depois verifique o bom funcionamento do rolamento do pinhão rodando o eixo manualmente. (Fig. 3)

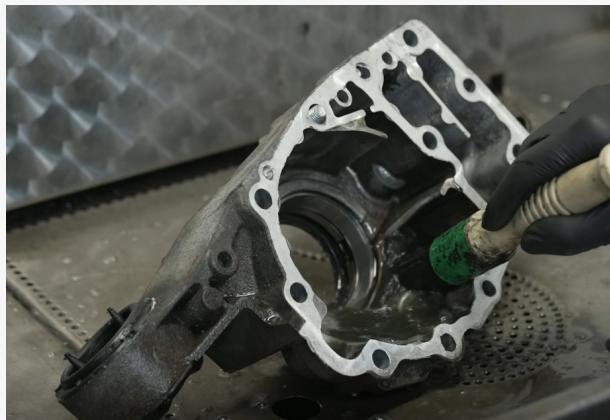
Figura 4

Com a unidade diferencial desmontada, remova os dois ímanes das câmaras de fluido e limpe quaisquer detritos do invólucro e do diferencial. (Fig.4)

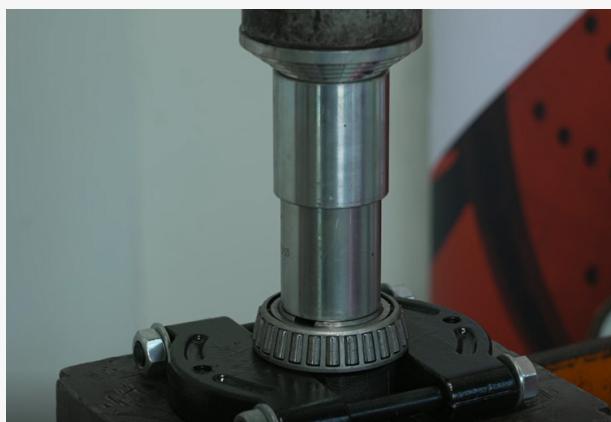
Figura 5

Com recurso a uma prensa hidráulica, retire os dois rolamentos cónicos, limpe todas as superfícies de contacto e pressione os novos rolamentos. De seguida, pressione as novas caixas dos rolamentos no invólucro, certificando-se que instala primeiro as anilhas. (Fig.5)

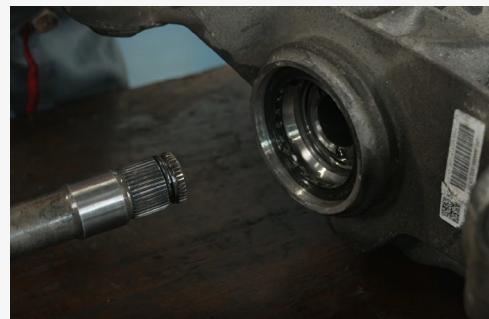
Figura 6

Coloque os novos freios de retenção nos eixos de transmissão e instale-os no diferencial. (Fig.6)

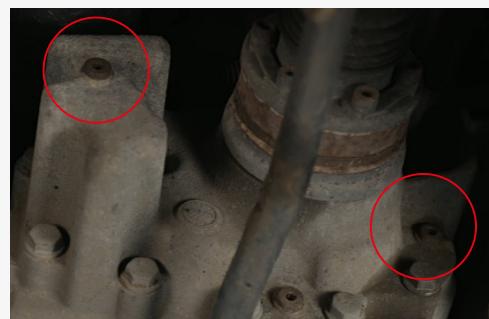
Figura 7

Reinstale a unidade diferencial reparada no veículo e ateste o diferencial e a unidade Haldex com óleo novo do kit, garantindo que o óleo correto é aplicado no compartimento correto. (Fig.7)

Nota: A imagem acima apresenta as localizações dos bujões de enchimento/nível Haldex (esquerda) e diferencial (direita).
