Diverse modele Volkswagen, Audi, SEAT, Škoda și Cupra echipate cu tracțiune integrală și cuplaj Haldex generația 5.

## Kit de reparații punte spate pentru diferențial și unitate Haldex

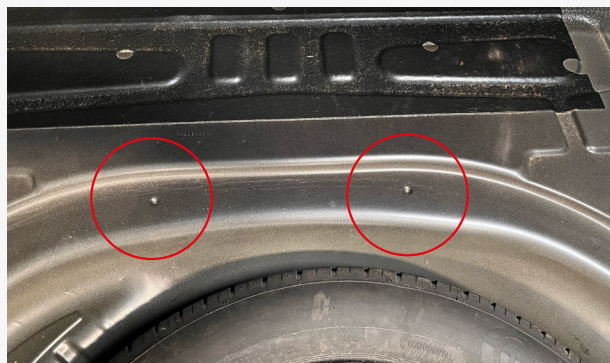
Figura 1

Pentru a accesa cele trei șuruburi de fixare, unul poate fi accesat de sub vehicul, în timp ce celelalte două pot fi accesate doar prin găurirea podelei portbagajului în punctele desemnate (Fig. 1) prevăzute de producătorul vehiculului în acest scop.

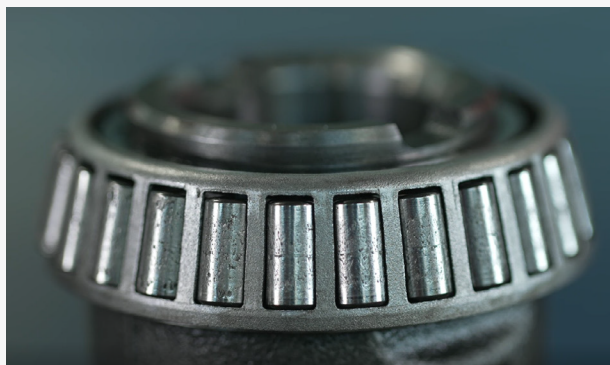
Figura 2

Scoateți toate șuruburile carcasei și separați cele două jumătăți ale acesteia, apoi scoateți ansamblul diferențialului și al coroanei. Inspectați rulmenții cu role conice pentru a depista coroana sau deteriorarea acestora. (Fig. 2)

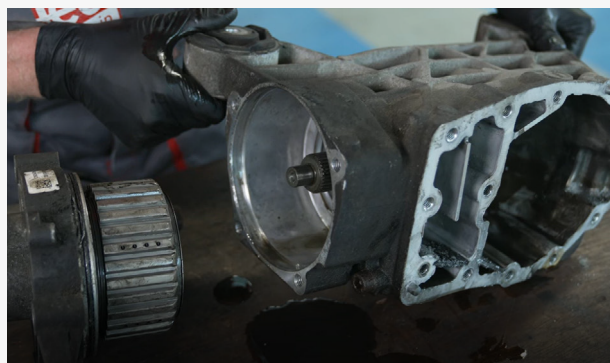
Figura 3

Scoateți unitatea Haldex din carcasa diferențialului și inspectați-o. Apoi verificați funcționarea rulmentului pinionului rotind arborele manual. (Fig. 3)

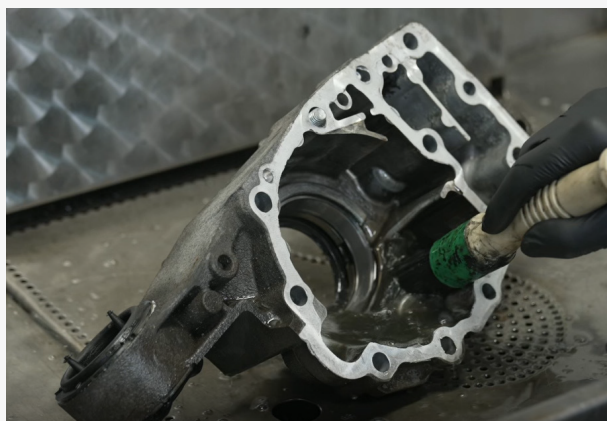
Figura 4

După demontarea unității diferențiale, scoateți cei doi magneti din camerele de fluid și curățați orice reziduuri de pe carcasă și diferențial. (Fig. 4)

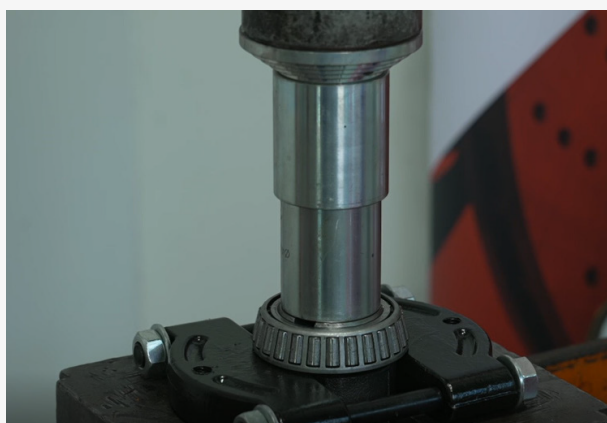
Figura 5

Scoateți ambii rulmenți conici cu o presă hidraulică. Curățați toate suprafețele de contact și introduceți rulmenții noi, apoi noile cupe în carcasă, ținând cont să instalați mai întâi șaibele. (Fig. 5)

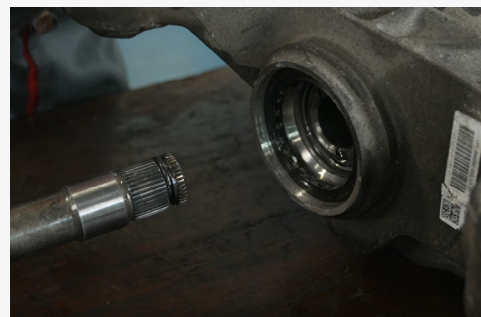
Figura 6

Montați noile inele de siguranță pe arborii de transmisie și instalați-le în diferențial. (Fig. 6)

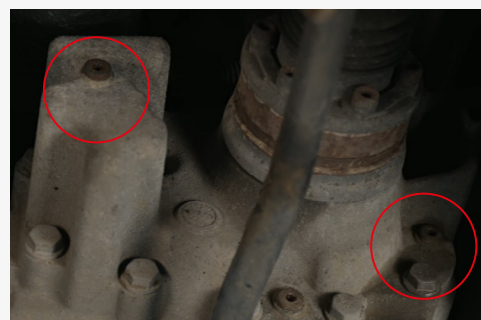
Figura 7

Reinstalați unitatea diferențială reparată pe vehicul și umpleți diferențialul și unitatea Haldex cu ulei proaspăt din kit, asigurându-vă că uleiul corect este aplicat în zona corectă. (Fig. 7)

Notă: Imaginea de mai sus prezintă locațiile dopurilor de umplere/nivel de ulei. Haldex (stânga) și diferențial (dreapta).
