Audi, Seat, Skoda, Volkswagen  
vari modelli di motori 1.6 & 2.0 TDi

## Pompa acqua

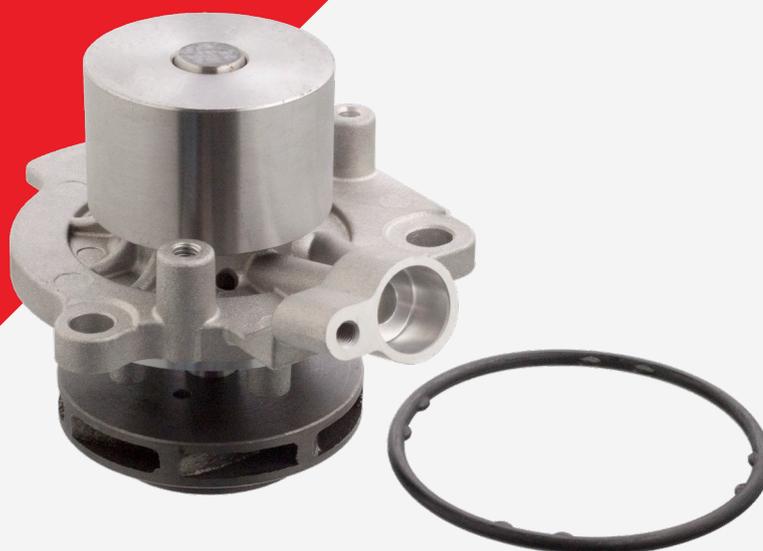
Surriscaldamento del motore, lettura superiore ai 110 °C della temperatura del liquido di raffreddamento e prestazioni del radiatore interno scadenti. Inoltre si possono registrare, nella centralina del motore, codici di errore del sistema di raffreddamento.

La pompa dell'acqua montata su questi veicoli ha un collare comandato dalla centralina ECU, che interrompe il flusso del refrigerante per rendere il motore più efficiente dal punto di vista termico. Il collare si può grippare, oppure la girante in plastica può rompersi o uscire dall'asse.

Assicurarsi che il motore sia freddo, quindi rimuovere il tappo della vaschetta del refrigerante. Rimuovere il tubo dalla vaschetta e tenerlo sollevato sopra il bocchettone di riempimento: dovrebbe esserci un piccolo rivolo di liquido che scorre con il motore al minimo. Il flusso dovrebbe crescere mano a mano che aumentata la velocità del motore. Se la portata non aumenta, è possibile che la pompa dell'acqua sia guasta.

Sostituire la pompa acqua difettosa con la pompa febi 103078. Si tratta di una pompa acqua convenzionale, che elimina il guasto causato dal collare di controllo. L'elettrovalvola deve essere rimossa dalla vecchia pompa e montata su quella nuova. In questo modo il sistema di gestione del motore la può riconoscere. La mancata sostituzione della valvola solenoide farà registrare un errore di gestione del motore.

Riempire il sistema di raffreddamento con il liquido corretto, quindi spurgare il sistema sotto vuoto. Per effettuare la procedura di spurgo servirsi di uno strumento diagnostico di serie adeguato, in modo da espellere tutta l'aria dall'impianto di raffreddamento.
