## Καλώδιο για τον αισθητήρα εκκεντροφόρου

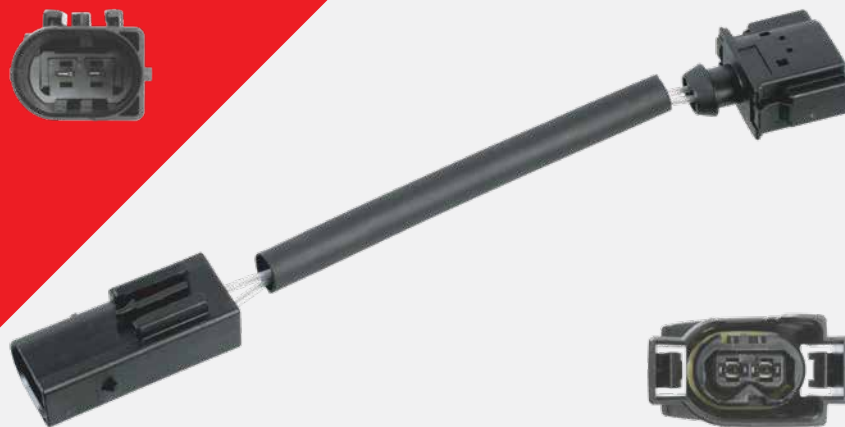
Η λυχνία προειδοποίησης διαχείρισης κινητήρα είναι αναμμένη και στην ηλεκτρονική μονάδα ελέγχου του κινητήρα έχουν καταγραφεί διάφοροι κωδικοί σφάλματος που σχετίζονται με τους αισθητήρες οξυγόνου.

Δυσλειτουργία ενός ή και των δύο αισθητήρων οξυγόνου, λόγω μεταφοράς λαδιού κινητήρα μέσω τριχοειδούς δράσης προς την καλωδίωση του κινητήρα. Αυτό, με τη σειρά του, επηρεάζει τους αισθητήρες μέσω της ηλεκτροβαλβίδας ελέγχου εκκεντροφόρου.

Τοποθετήστε το σετ καλωδίων αντάπτορα 10 10 7574 μεταξύ της ηλεκτροβαλβίδας ελέγχου εκκεντροφόρου και της καλωδίωσης του κινητήρα. Τα λεπτά χάλκινα χιτώνια που ενσωματώνονται σε αυτό το καλώδιο αντάπτορα εμποδίζουν τη διάδοση του λαδιού, μειώνοντας τον κίνδυνο μελλοντικών ηλεκτρονικών βλαβών. Συνιστάται η εγκατάσταση ενός καλωδίου αντάπτορα για κάθε ηλεκτροβαλβίδα ελέγχου εκκεντροφόρου που είναι τοποθετημένη στο όχημα.
