febi 14110

Opel Corsa B, Tigra A,
Astra F 1,4 16V und 1,6 16V,
sowie Vectra B 1,6 16V und 1,8 16V

Zahnriemenkit

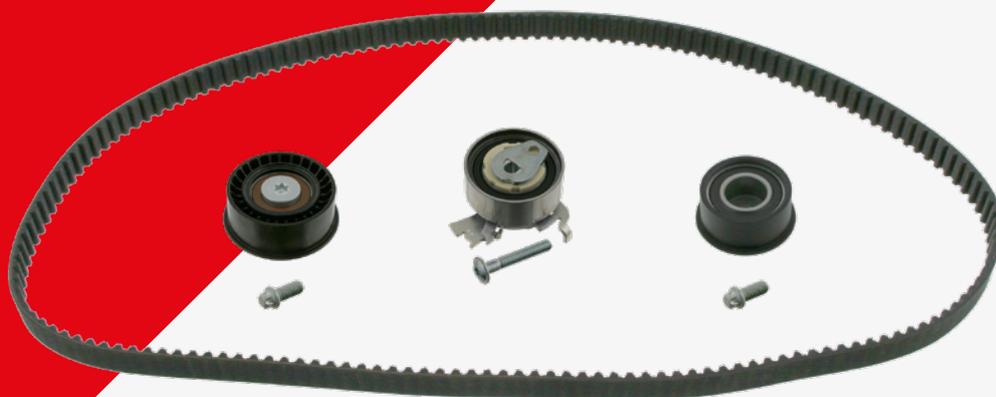
Die Ausführung der Riemenscheibe wurde seitens des Fahrzeugherstellers geändert. Der leichte Überstand der alten Riemenscheibe (1) kann einen schnelleren Abrieb der Zahnriemenflanke verursachen. Dies hat zur Folge, dass der Zahnriemen schräg abläuft und vorzeitig reißen kann. Ein kapitaler Motorschaden kann verursacht werden.

febi empfiehlt, vor dem Einbau des Zahnriemenkits febi 14110, die Riemenscheibe auf einen Überstand zu prüfen und ggf. durch die neue Version (2) (Opel 5614 430 plan) zu ersetzen. Die ausgetauschte Riemenscheibe harmonisiert nun besser mit dem Zahnriemen und garantiert eine längere Lebensdauer. Beachten Sie zudem, dass nach Erneuerung der Riemenscheibe das Kurbelwellenrad (3) (Opel 0614 546) und die Dehnschraube (4) (Opel 0614 932 Torx) zu ersetzen sind.
