# febi 14110

Opel Corsa B, Tigra A

## Set zupčastog kaiša

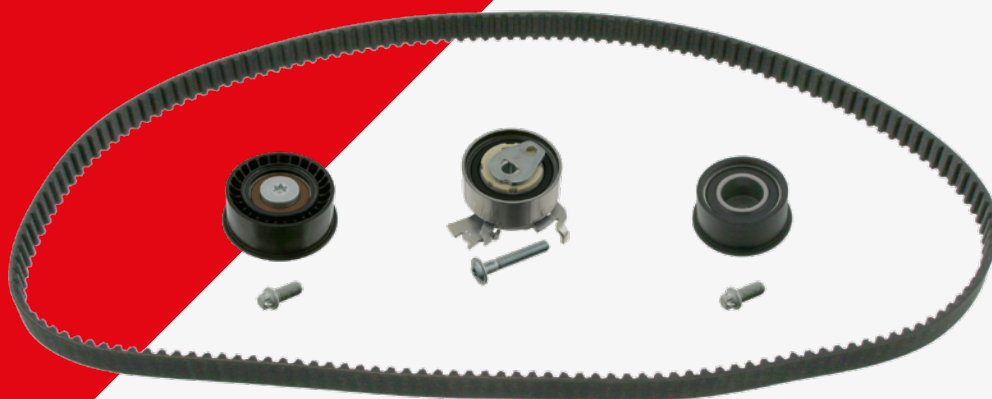
Model remenice je promenjen od strane proizvođača vozila. Kod stare verzije remenice (1) metalni deo je bio blago iznad površine naleganja kaiša, što prouzrokuje oštećenja. Posledica je da se kaiš krivi i puca. Ovo može dovesti i do velikih oštećenja motora.

febi preporučuje da se pre ugradnje seta zupčastog kaiša febi 14110 proveriti da li je deo remenice iznad površine naleganja kaiša i po mogućstvu da se zameni novom verzijom (2) (Opel 5614 430 plan). Zupčasti kaiš bolje naleže na novu remenicu čime se obezbeđuje duži vek trajanja. Važno je i da se nakon zamene remenice zameni i zupčanik radilice (3) (Opel 0614 546) i vijak (4) (Opel 0614 932 Torx).

Preporučuje se i zamena vodene pumpe!
