Passend für: Verschiedene Volkswagen-, Audi-, SEAT- und Škoda-Modelle mit Direktschaltgetriebe

## Thermostat für Getriebeölkühler mit Dichtringen

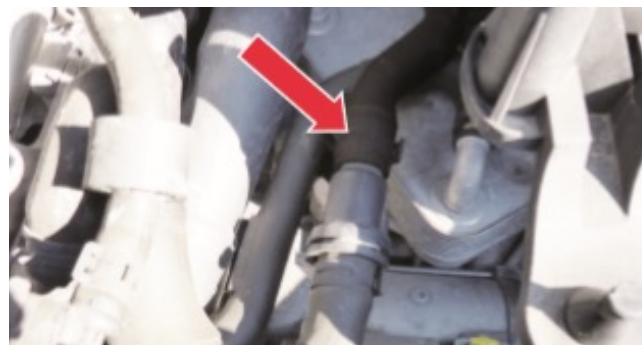
Abb. 1: Das Thermostat ist in den flexiblen Schlauch am Wärmetauscher (unter dem Luftfiltergehäuse) integriert.

Überprüfen Sie die Temperaturdaten von Motor und Getriebe mit einem geeigneten Diagnosetester. Ersetzen Sie das defekte Getriebeölkühler-Thermostat und achten Sie dabei darauf, dass der Richtungspfeil auf dem neuen Teil in die richtige Richtung zeigt. Entlüften Sie das Kühlsystem, führen Sie eine Probefahrt durch und überprüfen Sie anschließend erneut die Kühlmitteltemperaturdaten, um den korrekten Betrieb sicherzustellen.
