febi 175368

Toyota Land Cruiser (URJ20*),
 Sequoia (UPK60, USK6*),
 Tundra (UPK5*, USK5*),
 Lexus LX460, LX570 (URJ2)

Двигатель: 1UR-FE, 3UR-FBE, 3UR-FE

Крышка корпуса масляного фильтра

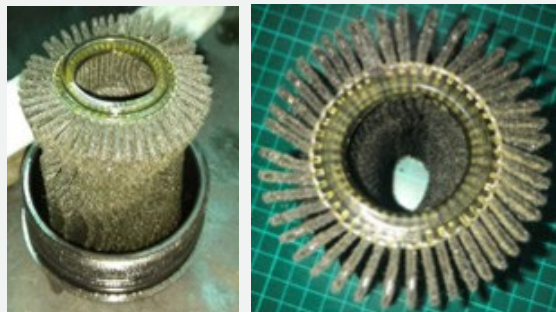
Загорается лампа низкого давления масла, и автомобиль теряет мощность, а также работа двигателя становится более шумной.

Центральная перфорированная опорная трубка может отсоединиться от крышки при снятии старого масляного фильтра. Если это останется незамеченным, внутренний фильтрующий элемент будет деформирован, что уменьшит подачу масла и может привести к критическим повреждениям двигателя.

Перед установкой нового фильтрующего элемента масляного фильтра убедитесь, что перфорированная опорная трубка надежно прикреплена к крышке корпуса масляного фильтра. Если она отсутствует или ослаблена, замените крышку. Не забудьте перед установкой смазать уплотнительное кольцо чистым моторным маслом и затянуть крышку моментом 25 Нм.
