**Aplicações:** BMW série 1 - E81, E82, E87, E88.  
Série 3 - E90, E91, E92.

## Anel ABS

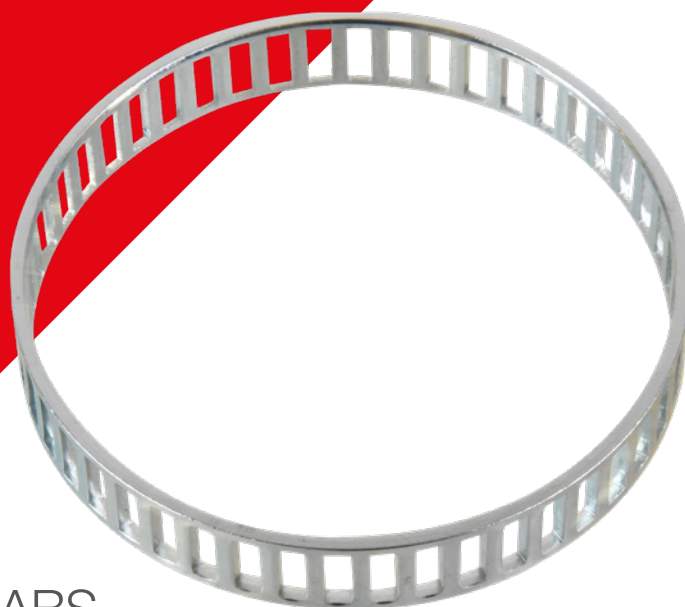
A corrosão acumula-se atrás do anel do relutor do ABS, causando distorção ou fratura. Como tal, o anel do relutor fica sem folga e entra em contacto com o sensor de velocidade da roda. A ausência de folga provoca a falha no sistema de travagem e a luz de aviso acende-se.

Levantar o veículo, inspecionar o veio de transmissão quanto a corrosão e retirar a roda do lado com a avaria. Retirar a porca do cubo de 12 pontos (30 mm) e, de seguida, desapertar os seis parafusos E12 que fixam o veio ao eixo. Retirar o veio do veículo. Inspeccionar o veio de transmissão para verificar se existe corrosão excessiva no anel do relutor do ABS. Se o veio de transmissão estiver muito corroído, deve ser substituído.

Em alternativa, retire o anel do relutor do ABS danificado, limpe a superfície de contacto do veio de transmissão onde o anel do relutor encaixa e, de seguida, instale o novo anel do relutor do ABS (peça de substituição febi 178022).

Retirar o sensor do ABS e verificar se há desgaste ou danos. Substitua se necessário utilizando a peça febi 32660 para veículos sem direção ativa, ou 102856 para veículos equipados com direção ativa. Volte a montar ou substitua o veio de transmissão utilizando uma nova porca de cubo (01701) e volte a montar os parafusos do veio de transmissão, certificando-se de que são apertados com o binário especificado pelo fabricante. Os veios de transmissão de substituição para cada modelo estão disponíveis na febi com o anel relutor já instalado.
