Για τα αυτοκίνητα: Land Rover Discovery III, IV (L319) and Range Rover Sport (L320)

Συμπιεστής αέρα για αερανάρτηση

Το πρόβλημα

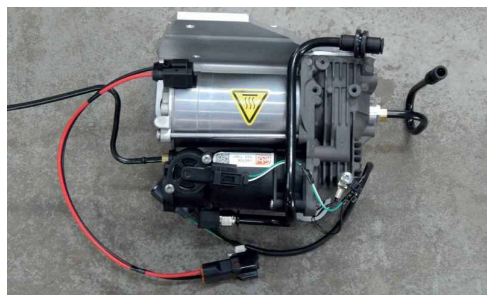
Figure 1

Κατά τη διάρκεια της παραγωγής των παραπάνω μοντέλων, ο κατασκευαστής του οχήματος τροποποίησε τον σχεδιασμό του συμπιεστή αερανάρτησης με στόχο τη βελτίωση της αξιοπιστίας. Γι' αυτόν τον λόγο, η febi έχει δημιουργήσει ένα kit σύμφωνα με τις προδιαγραφές του κατασκευαστή (O.E.), το οποίο μπορεί να τοποθετηθεί σε όλα τα προαναφερθέντα μοντέλα, και περιλαμβάνει εξαρτήματα που ταιριάζουν στα πιο παλιά μοντέλα. (Εικ. 1)

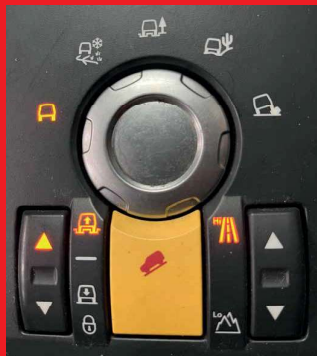
Figure 2

- Βεβαιωθείτε ότι όλες οι πόρτες είναι κλειστές
- Θέστε σε λειτουργία τον κινητήρα και αφήστε τον να λειτουργεί στο ρελαντί, με το κιβώτιο στη θέση "P" (Park)
- Πατήστε και αφήστε το κουμπί ελέγχου της ανάρτησης (Εικ. 2)
- Θα ανάψει προειδοποιητικό σύμβολο, που υποδεικνύει ότι η ανάρτηση ανυψώνεται
- Στη συνέχεια, θα ανάψει ένδειξη που υποδεικνύει ότι το σύστημα ανάρτησης βρίσκεται στη μέγιστη θέση ύψους
- Ενεργοποιήστε το χειρόφρενο και σβήστε τη μίζα (ανάφλεξη)

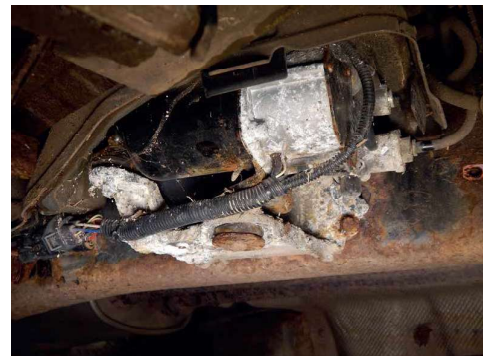
Figure 4

- Αν πρόκειται για συμπιεστή νεότερου σχεδιασμού, ταυτόσημο με τον συμπιεστή του κιτ febi, δεν απαιτούνται τροποποιήσεις στα σωληνάκια παροχής αέρα και δεν απαιτείται ενημέρωση λογισμικού.
- Αν το όχημα διαθέτει συμπιεστή Hitachi ή πρώιμου τύπου AMK (Εικ. 4), τα σωληνάκια παροχής πρέπει να προσαρμοστούν και πρέπει να γίνει ενημέρωση λογισμικού, η οποία μειώνει το χρόνο λειτουργίας του συμπιεστή, καθώς και ενημέρωση firmware στη μονάδα ελέγχου.

Τα δύο σωληνάκια στο πίσω μέρος του συμπιεστή πρέπει να προσαρμοστούν στα καινούρια ανταλλακτικά. Μετά την αφαίρεση των ταχυσυνδέσμων, το σωληνάκι πρέπει να μειωθεί κατά 40 mm αν ο συμπιεστής είναι Hitachi ή κατά 60 mm αν είναι AMK.

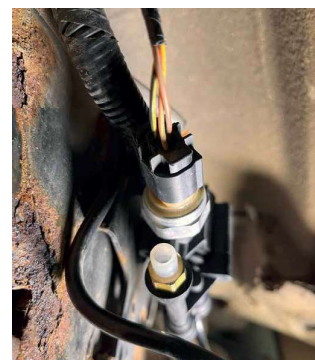
Figure 5

Αποσυνδέστε τις τρεις αεραγωγούς και τις δύο πρόζες, ξεβισώστε τις τρεις βίδες στερέωσης του πλαισίου για τη βάση του συμπιεστή και αφαιρέστε τον συμπιεστή μαζί με το επάνω κάλυμμα μόνωσης. Αφαιρέστε το σωληνάκι προς την ηλεκτροβαλβίδα και εγκαταστήστε τον νέο ταχυσύνδεσμο (που παρέχεται με το κιτ (Εικ. 5). Σφίξτε με ροπή 2 Nm.

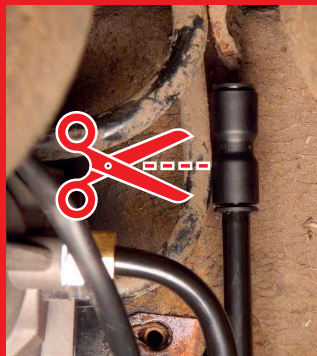
Figure 6

Εναλλακτικά, τοποθετήστε προσωρινά το νέο συμπιεστή στη βάση και ευθυγραμμίστε το νέο σωληνάκι με το σωληνάκι που θα κοπεί (Εικ. 6), και κόψτε τη σωλήνα στο κατάλληλο μήκος χρησιμοποιώντας κατάλληλο εργαλείο. Αφού κοπεί το σωληνάκι στο σωστό μήκος, τοποθετήστε το χάλκινο σύνδεσμο μέσα στη σωλήνα (Εικ.7)

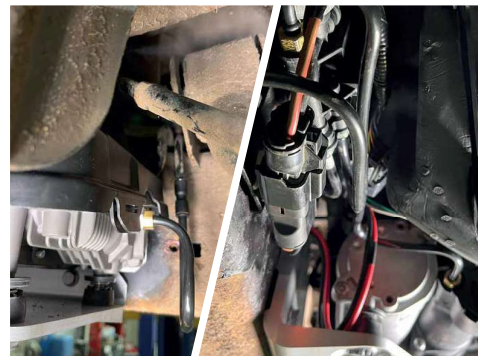
Figure 8

Πριν εγκαταστήσετε το νέο κάτω κάλυμμα, ελέγξτε ότι όλα τα σωληνάκια και τα καλώδια είναι σωστά τοποθετημένα και δεν θα τρίβονται ή προκαλούν δονήσεις. (Εικ. 8)

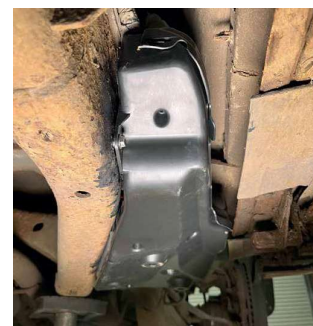
Figure 9

Τοποθετήστε το νέο κάτω κάλυμμα, επανατοποθετήστε τον τροχό και χαμηλώστε το αυτοκίνητο (Εικ 9)

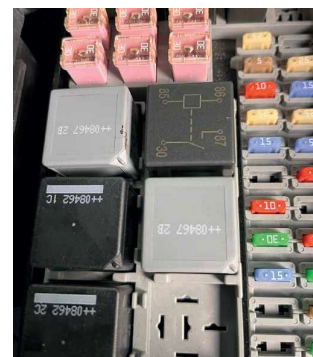
Figure 10

Τοποθετήστε το νέο ενισχυμένο ρελέ στη θέση R7 και επανατοποθετήστε τα καλύμματα του κουτιού ασφαλειών. (Εικ. 10)

Μετά την τοποθέτηση όλων των νέων εξαρτημάτων, πραγματοποιήστε ενημέρωση λογισμικού χρησιμοποιώντας κατάλληλο διαγνωστικό εργαλείο, η οποία μειώνει τον χρόνο λειτουργίας του συμπιεστή, καθώς και ενημέρωση firmware στη μονάδα ελέγχου. Η παράλειψη αυτών των ενεργειών αναιρεί την εγγύηση και μπορεί να προκαλέσει σοβαρή βλάβη στον συμπιεστή.
