# febi 24414

Audi A2, Seat Cordoba, Ibiza IV,  
Škoda Fabia, VW Polo, Fox

## Jeu de roulements de roue avec écrous d'essieu

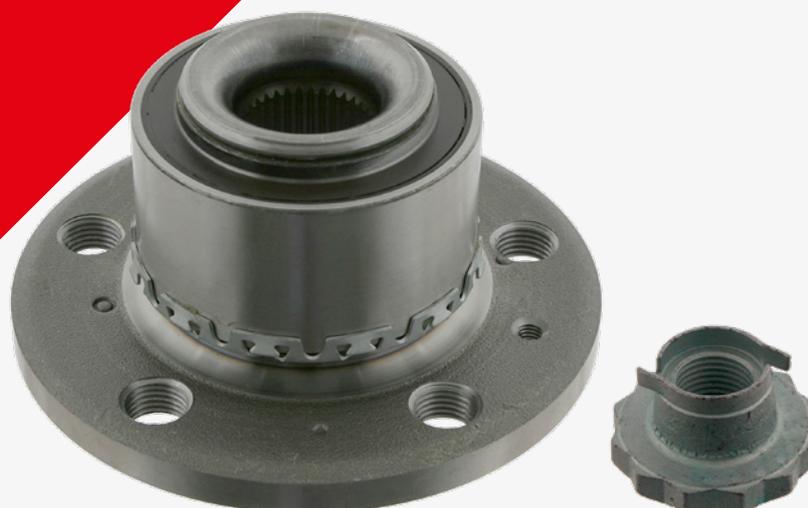
Le roulement de roue engendre du bruit pendant la marche.

Une rondelle d'étanchéité défectueuse fait que de l'eau pénètre dans le roulement de roue et forme de la rouille, Cf. photos (1) et (2). La rondelle d'étanchéité (3) placée entre l'articulation homocinétique et le moyeu de roue est en plastique et peut être légèrement endommagé lors du démontage ou par des influences extérieures. Si elle est endommagée, son positionnement n'est plus correct. Un endommagement ou un encrassement de la rondelle d'étanchéité facilite l'entrée de l'eau à l'intérieur du roulement de roue. Les conséquences en sont une défaillance précoce du roulement et un bruit important.

Veillez aux dommages de la rondelle d'étanchéité ! febi recommande de toujours remplacer la rondelle lors du montage d'un roulement de roue. Important : la rondelle d'étanchéité existe en deux tailles (64 mm et 72mm). Veillez absolument à la taille des roues!

l'emploi d'outils inadéquats lors du montage peut occasionner une défaillance précoce du roulement de roue ainsi qu'un message d'erreur du système ABS. Les consignes de réparation du constructeur du véhicule doivent absolument être respectées lors du montage!
