Керамическая паста

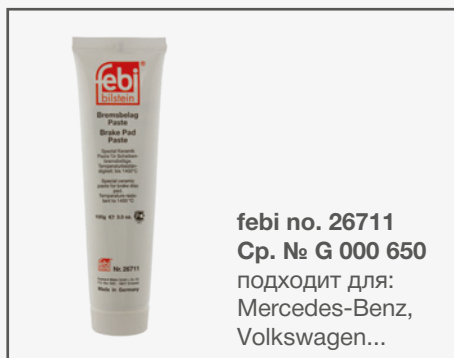
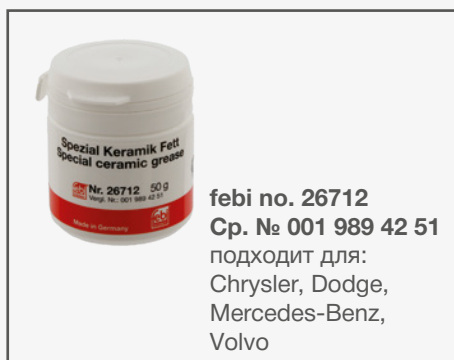
Скрип при торможении. Коррозия металлических поверхностей компонентов двигателя и тормозной системы.

Эти проблемы возникают, прежде всего, при эксплуатации в широком температурном диапазоне (холодно/горячо), в средах с повышенной кислотностью и при контакте компонентов с дорожной солью. Причина скрипа при торможении может быть связана как с вибрацией между тормозным диском или колодкой, так и с нарушением подвижности колодки в скобе тормозного суппорта. Также при работе с термонагруженными компонентами двигателя, можно столкнуться с коррозией посадочной поверхности форсунок и свечей накаливания и последующими затруднениями при их демонтаже из головки блока цилиндров.

- может применяться в температурном диапазоне от -30°C до +1400°C, что гораздо шире температурного диапазона обычной медной смазки;
- не содержит металла, поэтому подходит для всех суппортов из алюминия и чугуна;
- повышенная устойчивость к горячей и холодной воде, а также к большинству кислот и щелочей;
- идеально подходит для защиты от коррозии различных соединений, болтов, штифтов и других деталей, подвергаемых экстремальным температурным воздействиям.

Предварительно очистите контактные поверхности и равномерно нанесите на них тонкий слой febi 26711/26712. Удалите излишки пасты.
