Citroën, Fiat, Ford, Lancia, Landrover,
Mitsubishi, e Peugeot vari modelli

Descrizione: anello puleggia albero motore

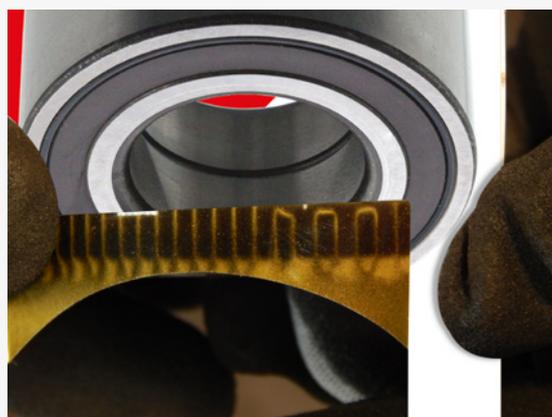
Esempio di un relè difettoso utilizzando una scheda magnetica

Un relè magnetico è estremamente sensibile a qualsiasi pulizia o manipolazione. Di conseguenza, potrebbe diventare difettoso, il che può portare a un segnale di velocità del sensore albero motore errato. Ciò può provocare un malfunzionamento della gestione motore con un errore registrato, come codice P0336. (Un esempio di relè difettoso con segmenti magnetici danneggiati si trova nell'immagine sopra). febi consiglia di sostituire l'anello del relè magnetico dell'albero motore contemporaneamente alla sostituzione ordinaria della cinghia distribuzione e / o della puleggia smorzatore vibrazioni torsionali (TVD).

febi fornisce il ricambio singolarmente o come parte di un kit per includere puleggia TVD e bullone (36433 o 106476). Questo kit combinato consente una riparazione professionale ed evita potenziali reclami. Ciò consente di risparmiare tempo per l'officina!
