Kit barra stabilizzatrice (anti rollio) con silentblock e biellette.

Tutto per la riparazione!

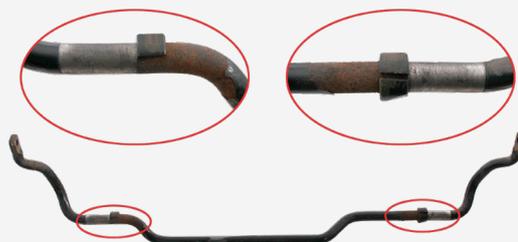
Fig. 1

Pietrisco, sale, acqua o altri fattori esterni sono spesso le cause di eventuali danni alla verniciatura a polvere della barra stabilizzatrice (vedi fig. 1). Il conseguente attrito dovuto quindi alla mancanza del materiale di rivestimento della barra può dare origine a cigolii.

Quando la barra anti rollio presenta quindi segni di usura in prossimità delle zone di lavoro dei silentblock, bisogna necessariamente sostituire anche la barra, altrimenti non si elimineranno i cigolii.
