febi 38023

Mercedes-Benz cu cutie de viteze
automata cu 5 viteze, tip 722.6

febi are solutia! Joja de ulei pentru cutii
de viteze automate

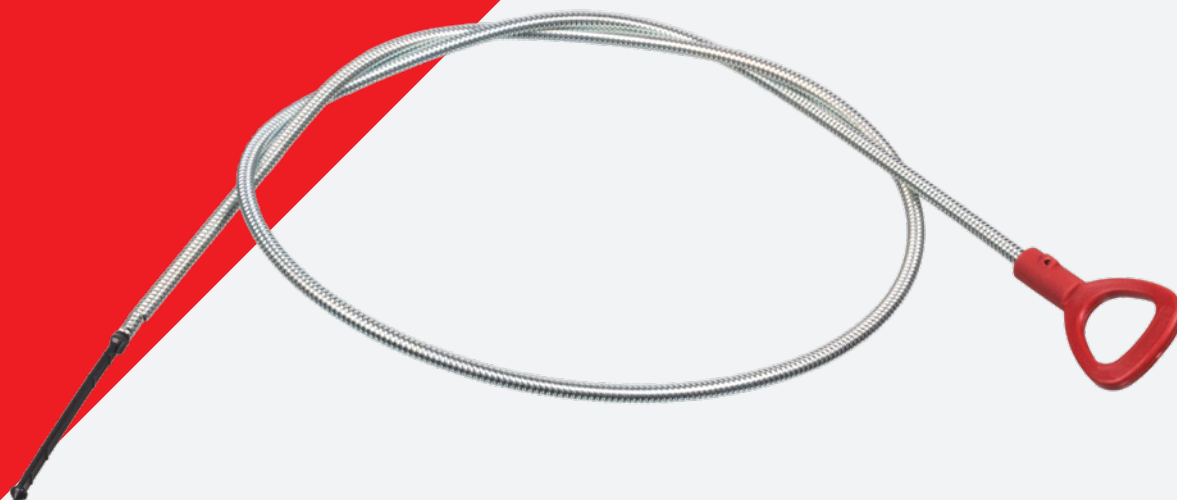
Cod original echivalent 140 589 15 21

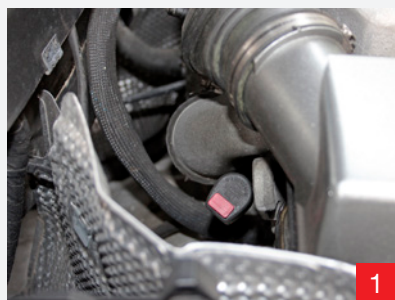
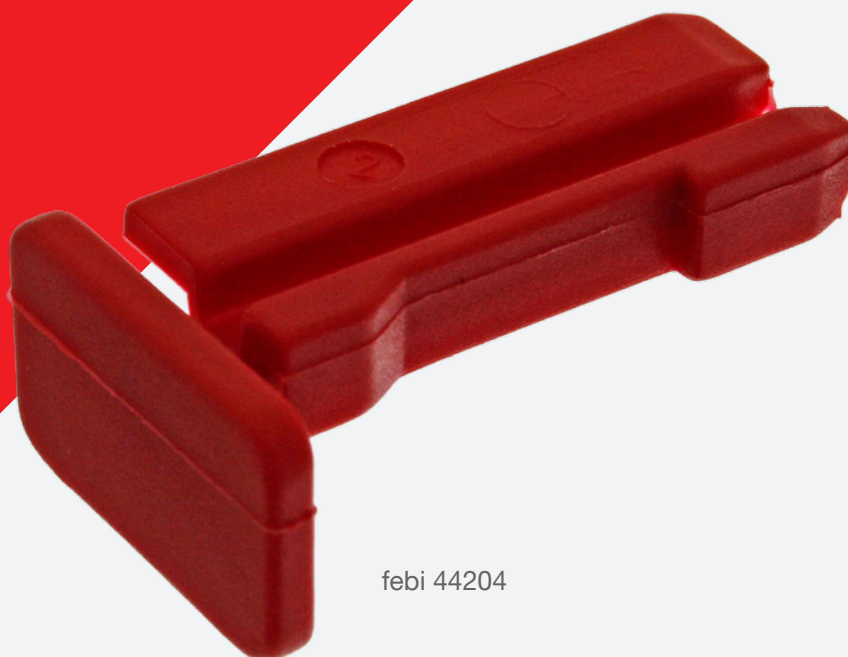
Tubul pentru joja de ulei a transmisiei se afla in compartimentul motor (Fig. 1). Capacul tubului are prevazuta o siguranta ce impiedica iesirea accidentala a acestuia din tub. Partea superioara, vizibila a sigurantei trebuie rupta pentru a putea indeparta capacul si a utiliza joja pentru masurarea nivelului de ulei a transmisiei (Fig. 2). Dupa indepartarea sigurantei, extrageti capacul tubului (Fig. 3).

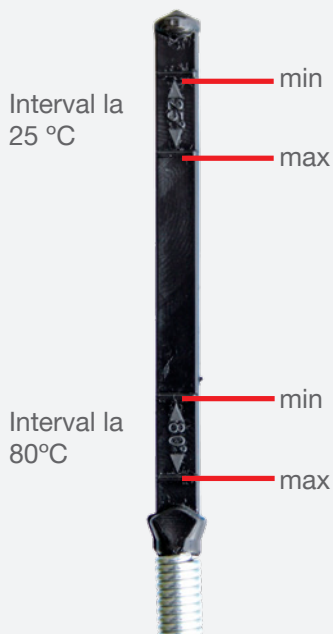
Cand verificati nivelul de ulei al cutiei de viteze, introduceti joja in tub pana cand aceasta intampina rezistenta. Tubul joiei de ulei are lungimi diferite, aceeasi cutie de viteze utilizandu-se la modele diferite de autovehicule. Partea superioara a joiei poate sa ramana in afara tubului odata ce capatul de jos al joiei a atins fundul bii de ulei (Fig. 4).
