Vários modelos Volkswagen,  
Audi, SEAT e Skoda

## Filtro de Óleo

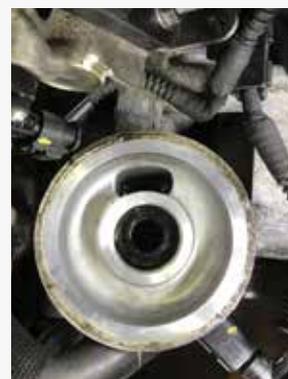
Válvula instalada corretamente

Ao remover o filtro de óleo, a válvula de poliamida com mola - dentro do suporte - é libertada. Quando a válvula se move para cima, abre uma passagem para que o óleo acumulado no suporte regresse ao cárter. A instalação do novo filtro de óleo força a mola e fecha o canal de drenagem, garantindo que o óleo do motor flui para o filtro durante a operação.

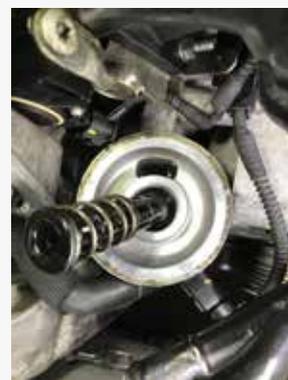
Válvula libertada

Podem surgir problemas se a válvula ficar presa no fundo do suporte, após a remoção do filtro de óleo antigo, o que é geralmente indicado pela presença de óleo no suporte. A mola permanece comprimida e pode libertar a válvula a qualquer momento ('saltar' para fora). Se o novo filtro de óleo for instalado sem a válvula, o óleo do motor flui diretamente para o cárter após o motor ser ligado. Consequentemente, o motor não consegue atingir a pressão de óleo suficiente - o que faz com que a luz de aviso da pressão do óleo se acenda.

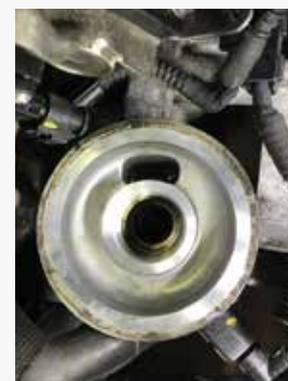
Válvula em falta

Antes de instalar o novo filtro de óleo, assegure-se de que a válvula está instalada no suporte. Se a válvula estiver em falta (tendo 'saltado' conforme explicado anteriormente), encontre e limpe a válvula original, lubrifique os vedantes 'o'-ring e insira-os novamente no suporte. Em alternativa, pode instalar uma nova válvula - antes de instalar o novo filtro de óleo. (Referência nº 06J 115 679 E).
