подходит для  
Mercedes-Benz W204, W207 и W172

Сравн. № 204 330 00 60

## Сальник с импульсным кольцом ABS

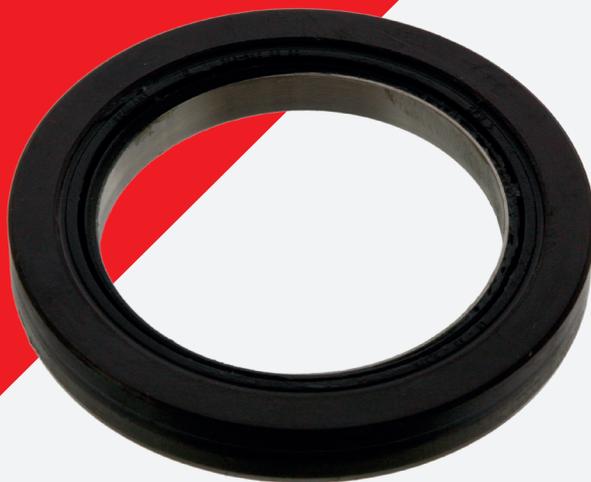
1 СТАРЫЙ

2 НОВЫЙ  
febi 38868

3 febi 36073

Повреждения рабочей поверхности на поворотном кулаке. Поэтому сальник не может гарантировать хорошего уплотнения, что может привести к преждевременному выходу из строя подшипника.

Первоначальная версия сальника (сравн. № 203 330 00 60) была без кольца (рис. 1). Конструкция устроена таким образом, что рабочая поверхность для сальника может слегка повредиться (следы приработки, коррозия). Это приводит к тому, что при замене сальника или ступицы необходимо также заменять и поворотный кулак.

Сальник ступицы был дополнен со стороны производителя кольцом (см. стрелку на рис. 2). При этом поворотный кулак и передняя ступица остались без изменений. febi рекомендует использование новой версии сальника (рис. 2). Из-за изменений сальника ступицы поворотный кулак при легких повреждениях рабочей поверхности теперь не должен быть заменен, так как теперь это добавочное кольцо служит рабочей поверхностью.

Кольцо уже предварительно смонтировано в сальник ступицы и ни при каких обстоятельствах его нельзя извлекать! При демонтаже ступицы (рис. 3) кольцо (в случае его наличия) в большинстве случаев остается на поворотном кулаке и должно быть дополнительно извлечено.
