# febi 39730, 39547

Opel, Saab, Fiat, Alfa Romeo vários modelos, motores 1.9 diesel

## Servomotor e Coletor de Admissão

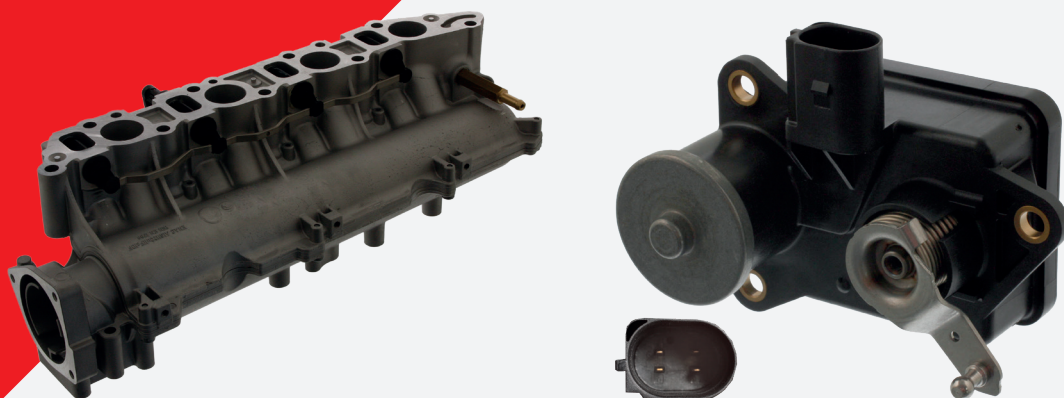
Fraca performance do motor, veículo em modo de segurança, funcionamento incorreto do atuador e luz da gestão do motor ativa.

Este motor foi projetado de forma a otimizar a combustão da mistura de ar/combustível. Esta otimização foi conseguida pela adaptação da entrada do ar no motor, através de dois canais de admissão separados, no coletor de admissão. Cada cilindro possui um canal de admissão extra que, em cada caso, está equipado com uma borboleta, acionada através de uma alavanca controlada pelo módulo elétrico. Através da posição das borboletas, a entrada do ar no cilindro pode ser adaptada às condições específicas de carga do motor.

Com a utilização, as borboletas denotam bastante desgaste, de tal ordem que podem até bloquear. Estes efeitos derivam do depósito de carvão que provem da má combustão, viagens ou trajetos de curta duração e também devido à falha do sistema de ventilação do cárter.

Substitua o coletor de admissão danificado pelo febi 39730. Também é aconselhável substituir o servomotor pelo febi 39547 porque é um componente de auto-aprendizagem. O servomotor antigo teve de se adaptar ao desgaste do coletor antigo e não tem a capacidade de reaprender.
