febi 45956

Applicabile a
Volkswagen, Audi, Seat &
Skoda vari modelli

Kit catena distribuzione e supporto albero a camme

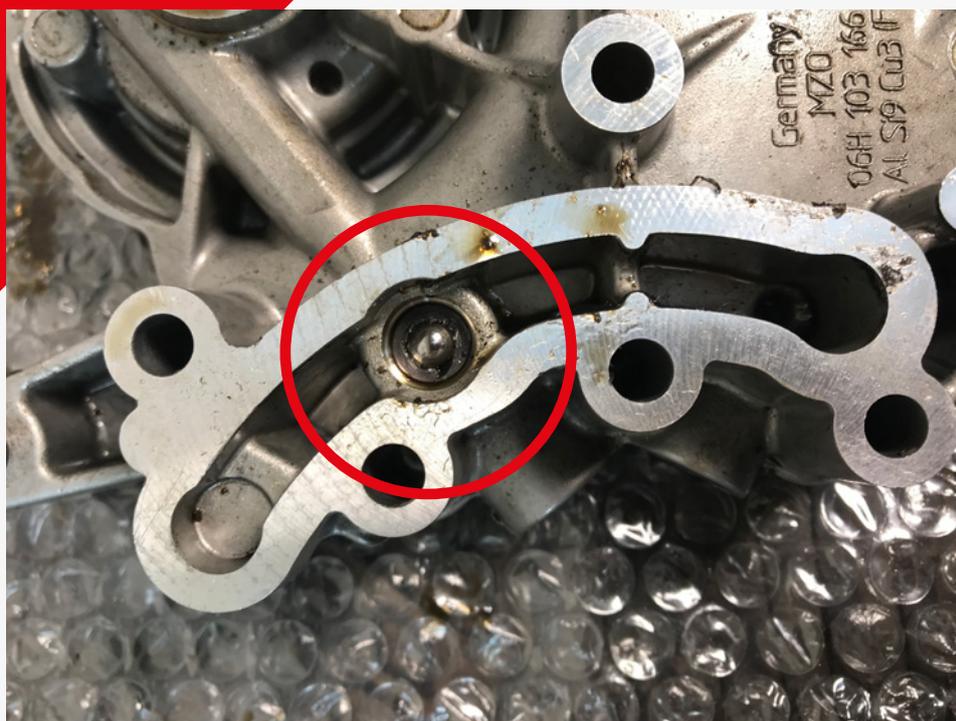
Figura 1

Se la lettura dei dati è superiore a 5 gradi al minimo o durante un test della valvola a farfalla completamente aperta, la protezione della valvola di non ritorno dell'olio che si trova nella staffa del regolatore albero a camme si è staccata e si è incastrata all'interno della valvola a spola del regolatore albero a camme (Fig 1).

Se il motore non funziona, avviare controllando la fasatura. Se la fasatura risulta errata, determinare quindi la causa. Ad esempio, la catena distribuzione “salta” la posizione. Verificare la presenza di un filtro olio mancante nella staffa del regolatore albero a camme. Se c'è stato un contatto tra pistone e valvola, sarà necessario sostituire il kit completo della catena distribuzione insieme al gruppo testata del cilindro e qualsiasi altra parte danneggiata.

Se il filtro olio è presente e la fasatura è corretta, ispezionare la valvola aspirazione dell'albero a camme se è danneggiata o se l'estremità della valvola si è staccata.

Sostituire il kit catena distribuzione, la staffa di regolazione dell'albero a camme, l'albero a camme di aspirazione e il regolatore della valvola.
