**Aplicações:**

Vários modelos Renault equipados com caixa manual JB ou JC

## Jogo de reparação do seletor de mudanças

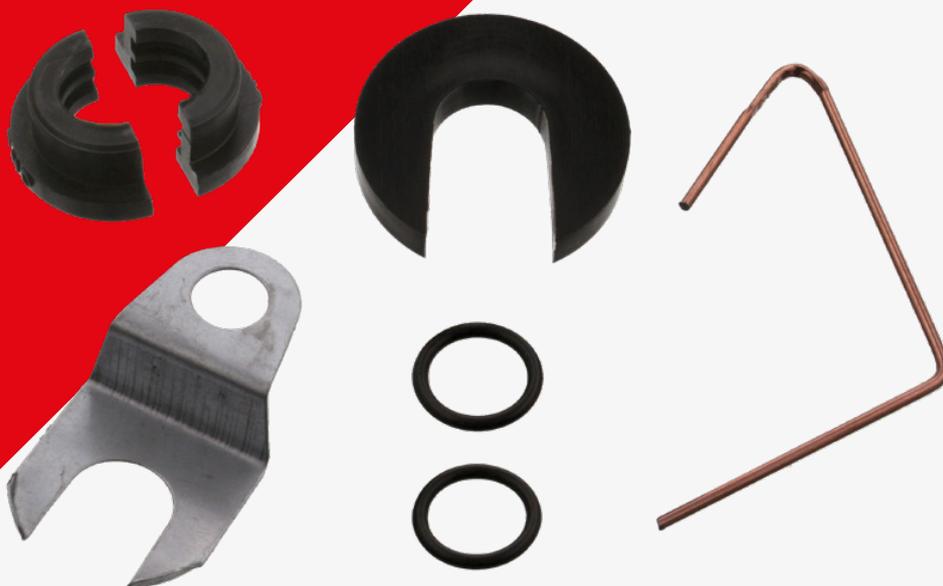
Derrame de óleo de transmissão pelo retentor do seletor de mudanças. O veio do seletor está conectado firmemente à alavanca do seletor. Deste modo, torna-se difícil a substituição do retentor. A transmissão deverá ser removida do veículo e desmontada parcialmente para que a reparação possa ser efetuada. Este é um processo moroso, representando uma reparação dispendiosa para o proprietário do veículo.

Ao longo do tempo, o retentor desgasta-se no veio de seletor e endurece.

O kit de reparação 47222 oferece a opção de reter o óleo através da utilização de duas meias luas e dois O-rings. Isto reduz significativamente o tempo necessário para a reparação, uma vez que a transmissão não necessita de ser removida para proceder com a reparação.

- Dois O-rings de borracha
- Arame utilizado para puxar os O-rings de borracha sobre a alavanca do seletor e sobre o veio
- Duas meias luas
- Um casquilho plástico utilizado para manter na posição as duas meias luas juntamente com os O-rings inseridos na abertura
- Chapa de metal
