# febi 48876

## Tappo scarico olio con o-ring

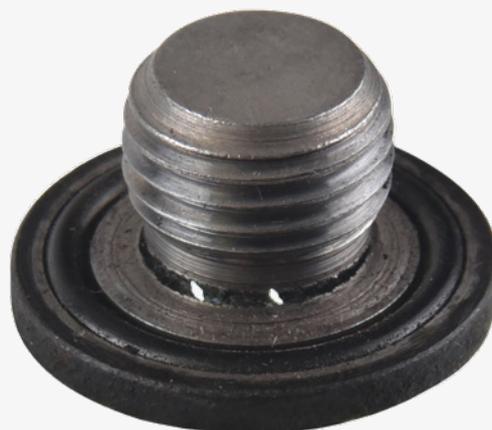
Ricambio originale Figura 1

Il tappo di scarico olio originale si rompe tra la filettatura e la testa del tappo (Fig. 1), il che comporta un alto rischio di allentarsi dalla coppa olio. Ciò causa la perdita dell'olio dal motore, può portare a guasti al motore e alla fuoriuscita di olio sulla superficie stradale, un pericolo per gli utenti della strada.

Il ripetuto allentamento e serraggio dello stesso tappo di scarico olio durante la manutenzione ordinaria, porta all'indebolimento del materiale del tappo di scarico. L'indebolimento viene accelerato se il tappo di scarico è troppo stretto.

Per evitare guasti, febi consiglia di sostituire il tappo di scarico ad ogni cambio dell'olio e di serrarlo alla coppia di serraggio consigliata dal costruttore del veicolo.
