Blue Print ADBP550010, ADG05534

Keramička pasta

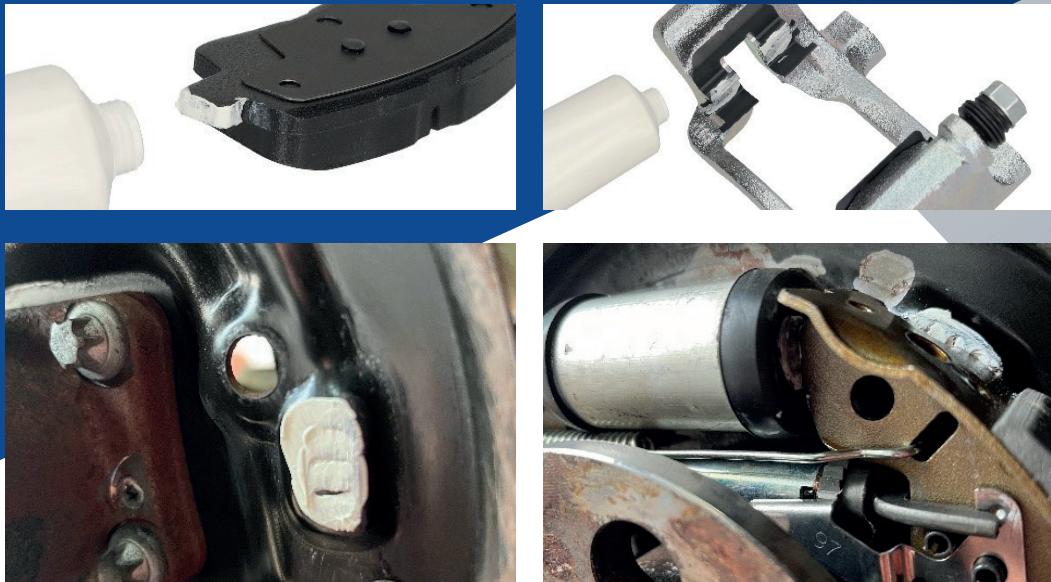
Škripa kočionih pločica i korozija metala unutar kočionih komponenti ili cilindra glava motora.

Do ovih problema može doći zbog komponenti koje rade u varijabilnim uvjetima temperature (hladne i vruće) ili efekte kisele vode i soli za puteve. „Cvičanje kočnice“ je općenito uzrokovano vibracijom između kočione pločice i diska, kočionu pločicu i klizače ili kočnicu cipele i stražnje ploče zbog korozije na okolnim komponentama. Brtve injektora, grijaci i svjećice navoja postaju korodirani zbog visoke radne temperature unutar cilindra glava.

febi keramička mast/pasta za kočione pločice

- Radna temperatura od -30°C do +1400°C, mnogo više od one za konvencionalna bakrenu mast
- Bez metala i stoga pogodan za i sve aluminijске i livene kočnice, čeljusti, aluminijске glave cilindara, i bakrene brtve.
- Otporno i na toplu i hladnu vodu kao i većinu kiselina
- Savršeno pogodano za odvajanje i zaštita od korozije navoja, vijaka, igle, itd - čak i one izložene visokim temperaturama
- Koristite febi anti-temperaturnu keramičku pastu podmažite točke uporišta za kočnice i nosače čeljusti i također kako bi se osiguralo sigurno kretanje i efikasno kočenje. Izbjegavajte upotreba bakrene masti jer ovo može potencijalno uticati na ABS signale i potiče galvansku koroziju koja spriječava pomicanje kočione pločice slobodno, što rezultira bučnim radom.
- Keramička mast ne bi smjela ulaziti kontakt sa plastikom ili EPDM tokom montaža
