Blue Print ADBP140015

Nissan Dualis 2007 > 2014, Note 1 2006 > 2013, Pathfinder 3 2005 > 2014, Qashqai 1 2006 > 2014

Cavo spirale per airbag

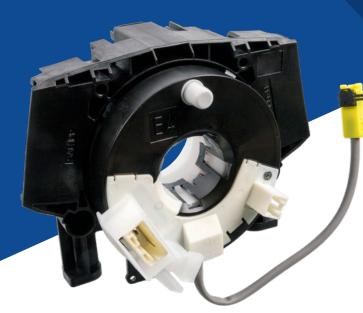
All'avviamento del veicolo, la spia dell'airbag rimane accesa e si verifica una perdita parziale o totale della funzionalità dei comandi al volante come il clacson o il cruise control. Utilizzando un idoneo tester diagnostico, la centralina airbag mostra il codice di guasto B1049 - "circuito accensione airbag anteriore lato guida/circuito aperto".

Un cavo a spirale all'interno del cavo spirale provoca un contatto costante tra il cablaggio e i componenti mobili al centro del volante. Il movimento costante e le variazioni climatiche possono causare affaticamento, che alla fine porta al cedimento della molla della spirale airbag.

- Scollegare la batteria e attendere almeno due minuti prima di iniziare a lavorare su qualsiasi parte del sistema airbag.
- Assicurarsi che il volante sia in posizione "diritta".

- Rimuovere il modulo airbag dal volante. Ci sono due fori sul retro del volante; uno per lato. Inserire
 un cacciavite a lama in ogni foro per rilasciare la clip interna e tirare delicatamente l'unità airbag
 fino a liberarla. Scollegare il connettore elettrico giallo e il connettore con filo verde.
 Il modulo airbag ora può essere posizionato in un luogo sicuro con il lato del cuscinetto rivolto
 verso l'alto.

- Prima di rimuovere il volante, assicurarsi che il segno dell'indicatore sul piantone dello sterzo sia allineato con la "V" contrassegnata sul volante. Se non si riesce a vedere questi indicatori, consigliamo di aggiungere i segni: ciò renderà più facile l'allineamento durante il rimontaggio del volante in un secondo momento.

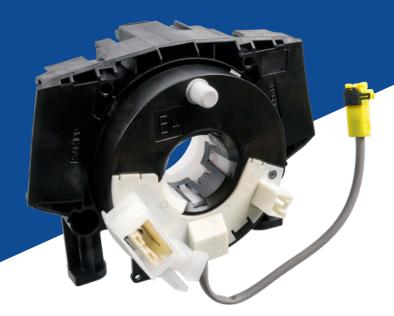
- Per rimuovere il volante, estrarre il dado da 19 mm che tiene in posizione il volante.
- Svitare le tre viti che tengono la copertura. Separare con cura la copertura, consentendo l'accesso al piantone dello sterzo.
- Rimuovere i due interruttori multifunzione premendo le clip superiore e inferiore.
- Rimuovere le due viti che fissano la molla dell'airbag al piantone dello sterzo. Potrebbe essere necessario rilasciare un fermaglio nella parte superiore per rilasciare completamente l'unità e scollegare i connettori elettrici dal retro dell'unità, con il connettore grigio scollegato per primo.
- Prima di montare la nuova molla dell'airbag Blue Print ADBP140015, sarà necessario trasferire il sensore dell'angolo di sterzata (contrassegnato come 47945-JD000/JD00A) dalla vecchia molla dell'airbag. Questo è tenuto in posizione da due viti.

- Innanzitutto, ricollegare il connettore elettrico giallo al cavo spirale: questa si collega a quella grigia accanto ad essa.
- Quando il cavo spirale è fissato al piantone dello sterzo, rimuovere il fermo.
- Rimontare il volante, assicurandosi che sia allineato correttamente con l'albero. Far passare i cavi attraverso il volante.
- Serrare il dado del volante a 34 Nm.
- Rimontare l'unità air bag.
- Ricollegare la batteria.
- Cancellare il codice di errore dalla ECU e ripetere il test.
- Per garantire il mantenimento del corretto livello di resistenza, si consiglia di utilizzare una piccola quantità di grasso dielettrico su tutti i collegamenti elettrici del cavo spirale.
