# Blue Print

## ADBP210027, ADBP990012, ADV182110

## Oliefilter, oliefilterdeksel, oliefilterbehuizing

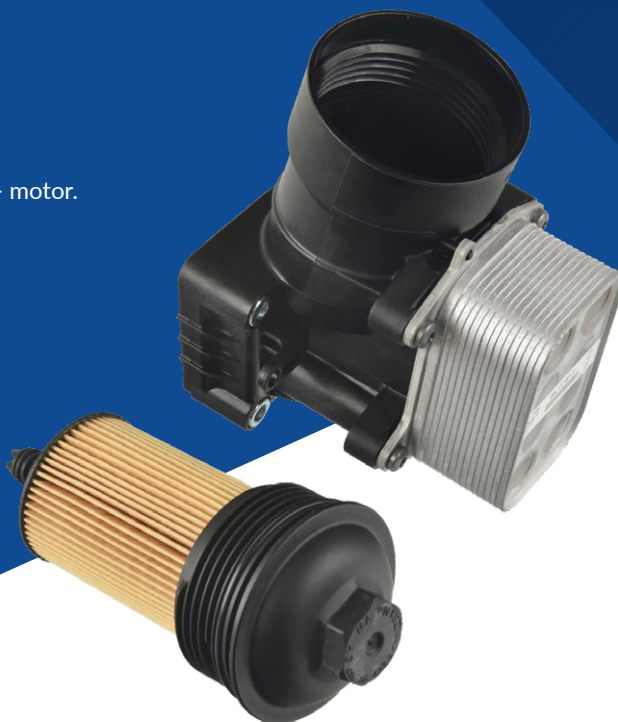
Er lekt olie uit de oliefilterbehuizing van de motor.

Het oliefilterdeksel en de behuizing, vervaardigd uit harde en duurzame thermoplast, wordt week of is beschadigd als gevolg van herhaaldelijk losdraaien en vastzetten. Dit gebeurt het vaakst wanneer het deksel niet juist is uitgelijnd, of wanneer het te hard is aangedraaid tijdens het vervangen van het filterelement.

Controleer bij het vervangen van oliefilter ADV182110 het deksel en de behuizing op vervorming of schade aan de schroefdraad. Als er schade wordt vastgesteld vervang dan het deksel door APBP990012 of indien nodig door de complete behuizing ADBP210027.

Breng bij het vervangen en monteren van het nieuw filterelement op de nieuwe o-ringafdichtingen (aan het deksel) schone motorolie aan. Breng het deksel en de filterunit in de behuizing en draai ze in wijzerzin aan tot 25Nm, zoals is aangegeven op het deksel. Vul de motor met verse olie tot aan het.
