Blue Print ADP152207

vari modelli Citroën, DS, Fiat, Mitsubishi, Peugeot e Toyota

Motore: 1.4 e 1.6 diesel

Filtro aria

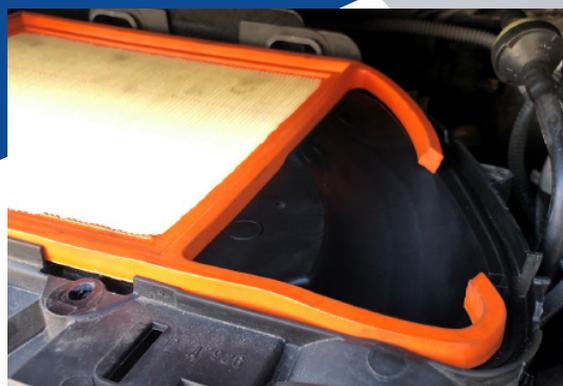
Figure.1

Quando si sostituisce l'elemento del filtro aria nei veicoli sopra elencati, è necessario prestare attenzione per assicurarsi che la guarnizione in schiuma dell'elemento del filtro sia installata correttamente nell'alloggiamento del filtro stesso. Un'installazione errata può causare il danneggiamento o il taglio della guarnizione in schiuma a causa della parte superiore dell'alloggiamento del filtro durante il montaggio.

Parti danneggiate o tagliate della guarnizione possono essere risucchiate nel motore, causando danni al motore stesso. (Fig. 1)

L'anello di tenuta in schiuma dell'elemento del filtro aria, che sigilla la sezione di aspirazione dell'alloggiamento, può essere distorto o disallineato durante l'installazione.
