Blue Print ADP152207

Vários modelos Citroën, DS, Fiat, Mitsubishi, Peugeot e Toyota

Motor: 1.4 e 1.6 diesel

Filtro de Ar

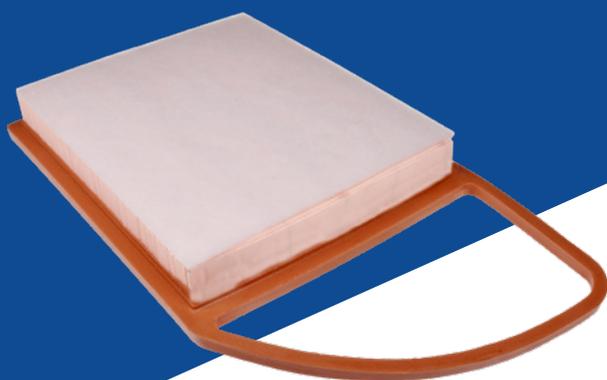
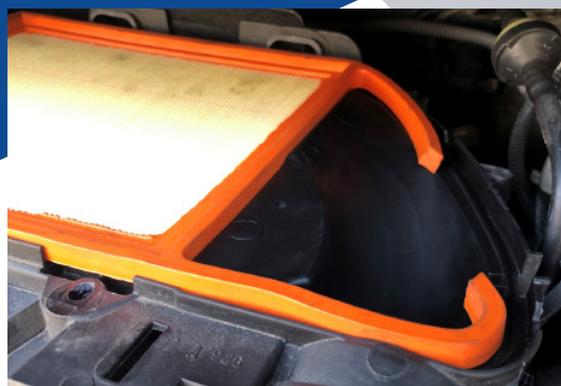
Figura.1

Ao substituir o filtro de ar nos veículos acima listados, deve ter-se cuidado para garantir que a vedação de espuma do elemento filtrante é instalada corretamente na caixa do filtro de ar. Uma instalação incorreta pode resultar em danos ou corte na vedação de espuma pela tampa da caixa do filtro de ar durante a instalação. Segmentos de espuma danificada ou cortada podem ser aspiradas pelo motor, resultando em danos. (Fig.1)

O vedante de espuma do filtro de ar, que veda a área de admissão do ar do filtro, pode ser distorcido ou desalinhado durante a instalação.

Antes de instalar este filtro, verifique a peça nova quanto a distorções ou danos. Remova a tampa da caixa do filtro e, de seguida, retire o filtro antigo e limpe quaisquer detritos soltos no invólucro. Coloque o novo filtro na caixa, garantindo que o vedante de espuma do filtro é corretamente instalado antes de reinstalar a tampa do filtro. (Fig.2) Deslize a tampa do filtro nos pinos localizados na parte de trás da caixa e baixe na posição. Certifique-se de que o vedante do filtro e a caixa encaixam firmemente antes de apertar as fixações. (Fig.3)
