Toyota Estima (Lucida/Emina) 2.2DT 1992 > 1999

## Gelenkscheibensatz für Kardanwelle

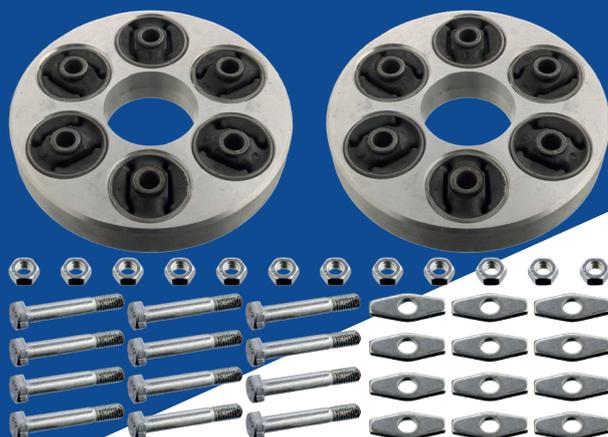
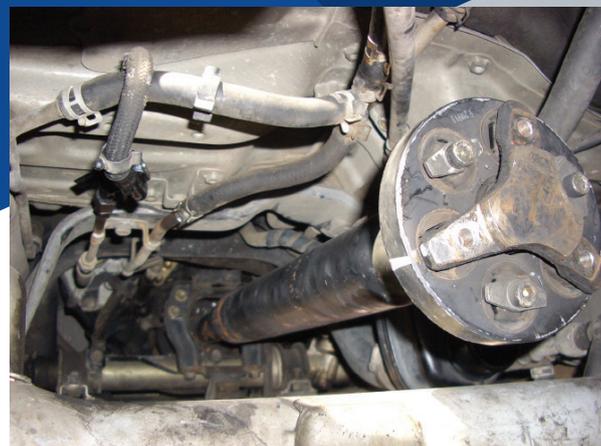
Abb. 1

- Markieren Sie die Einbaulage der Welle vor dem Ausbau und bauen Sie diese wieder in derselben Position ein (dies sorgt dafür, dass die korrekte Auswuchtung der Welle erhalten bleibt).
- Wenn möglich, entfernen Sie nicht den „Hufeisen“-förmigen Halter (Abb. 1), welcher den Zugang zu den Schrauben der vorderen Gelenkscheibe verdecken könnte. Dies sollte mit Hilfe einer Verlängerung möglich sein. Hierzu wird die Nebenwelle gedreht, um jeweils Zugang zu den Schrauben zu erhalten. Der „Hufeisen“-Halter ist werkseitig optimal ausgerichtet. Falls ein Ausbau erforderlich ist, muss die ursprüngliche Position vorher markiert werden.
- Entfernen Sie vor dem Wiedereinbau jegliche Korrosion an den Flanschen der Antriebswelle (insbesondere motorseitig).

Eine verschlissene Gelenkscheibe ist normalerweise mit übermäßigen Geräuschen und Vibrationen im Leerlauf verbunden und sollte durch Austausch beider Scheiben an den Enden der Nebenwelle repariert werden.

Blue Print liefert für die oben genannten Anwendungen den Satz ADT38016, der aus zwei Gelenkscheiben und allen Befestigungselementen besteht.
