Vários modelos Volkswagen,
Audi, SEAT e Skoda

Filtro de Óleo

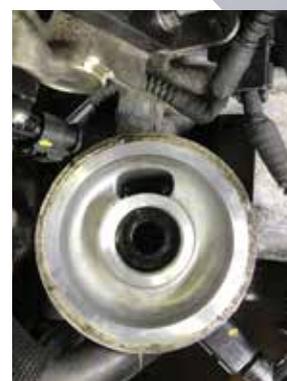
Válvula instalada corretamente

Antes de instalar o novo filtro de óleo, assegure-se de que a válvula está instalada no suporte. Se a válvula estiver em falta (tendo 'saltado' conforme explicado anteriormente), encontre e limpe a válvula original, lubrifique os vedantes 'o'-ring e insira-os novamente no suporte. Em alternativa, pode instalar uma nova válvula - antes de instalar o novo filtro de óleo. (Referência nº 06J 115 679 E).

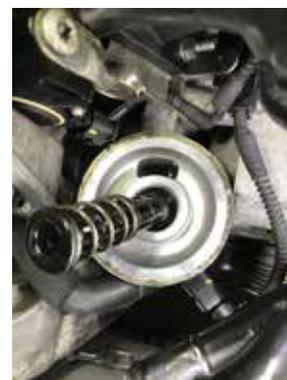
Podem surgir problemas se a válvula ficar presa no fundo do suporte, após a remoção do filtro de óleo antigo, o que é geralmente indicado pela presença de óleo no suporte. A mola permanece comprimida e pode libertar a válvula a qualquer momento ('saltar' para fora). Se o novo filtro de óleo for instalado sem a válvula, o óleo do motor flui diretamente para o cárter após o motor ser ligado. Consequentemente, o motor não consegue atingir a pressão de óleo suficiente - o que faz com que a luz de aviso da pressão do óleo se acenda.

Válvula libertada

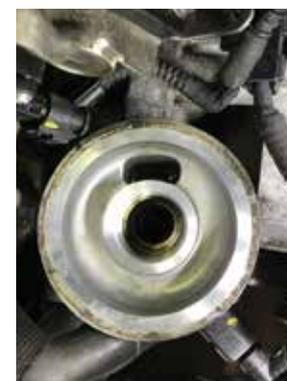
Válvula em falta
