Blue Print ADW190101

Vari modelli Alfa Romeo, BMW, Chevrolet, Citroën, Fiat, Ford, Lancia, Opel, Peugeot, Saab, Suzuki

Tappo Scarico Olio con O-ring

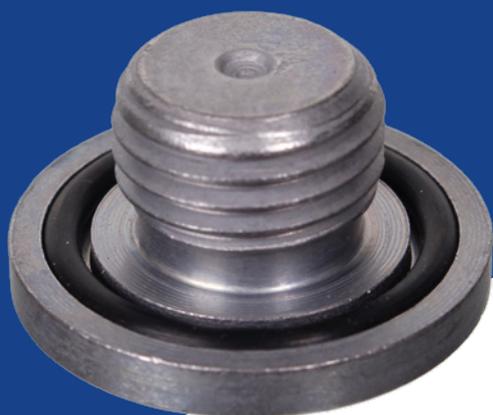
ricambio originale fig.1

Il tappo di scarico dell'olio originale si rompe tra la filettatura e la testa del tappo (Fig. 1), con il rischio elevato di staccarsi dalla coppa dell'olio. Ciò provoca il deflusso dell'olio dal motore, che può causare un guasto al motore e la fuoriuscita dell'olio in eccesso sulla superficie stradale, con conseguente pericolo per gli altri utenti della strada.

Il ripetuto allentamento e serraggio dello stesso tappo di scarico dell'olio, durante la manutenzione ordinaria, porta all'indebolimento del materiale del tappo stesso. Questo fenomeno può essere accelerato se il tappo di scarico viene serrato eccessivamente.

Per evitare guasti, Blue Print raccomanda di sostituire il tappo di scarico a ogni cambio dell'olio e di serrarlo secondo le coppie di serraggio raccomandate dal costruttore del veicolo
