# febiEXAKT

## Cam Silecek Motoru

**febi no. 22688**

**Uygun olduğu araç tipleri:**  
**Mercedes-Benz C-Class (W202)**

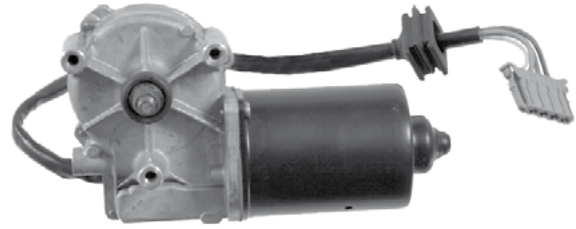
Silecek motoru, bir kaldırma mekanizması ve bağlantı kolları vasıtasıyla silecek kollarını hareket ettirir (1 ve 2 no'lu resimlere bakınız). Bu parçalar dış etkenler dolayısıyla sertleşebilir.

Silecek motorunun dişli çarkı plastikten yapılmıştır ve kolaylıkla hasarlanabilir (3 ve 4 no'lu resimlere bakınız). Eğer dişli üzerinde sorun varsa, dişli vidası, dişliyi gerektiği gibi çeviremeyecektir. Bu nedenle, silecek kolları düzgün çalışmayacak; gürültülü çalışma veya tamamen çalışmama sorunlarına neden olacaktır.

febi bilstein'in tavsiyesi; febi 22688 numaralı silecek motoru araca takılırken, bağlantı noktalarının ve kaldırma mekanizması pistonlarının rahatça çalışıyor olduğunun kontrol edilmesidir. Böylece, silecek motorunda oluşabilecek erken sorunların önüne geçilmiş olunur.
