# febiEXAKT

## Napínák řetězu

### febi č. 33044

vhodný pro  
benzínové motory Opel 2.0 I Turbo a 2.2 I

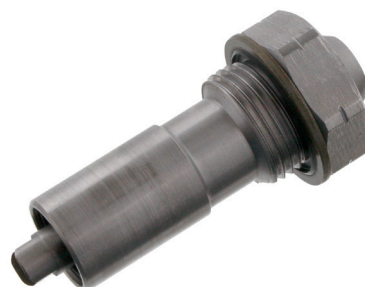
Chrastivé zvuky při často se vyskytujícím prodloužení rozvodového řetězu, přestože všechny komponenty jsou namontovány správně. Řetěz může v důsledku změněných řídicích časů způsobovat nepravidelný chod motoru a přeskakovat, v nejhorším případě dokonce poškodit motor. Týká se to motorů Z22YH a Z22SE.

Zablokování hydraulického napínáku řetězu. Původní verze (viz č. 0636 549) napínáku řetězu měla zelený O-kroužek a pogumovanou podložku (viz obr. 1). Výrobce vozidel bylo toto provedení montováno do výše uvedených motorů. Od modelového roku 2009 je ve výrobě používán modifikovaný napínák řetězu.

febi bilstein doporučuje výhradně použití nového napínáku řetězu febi 33044 (viz č. 4807 839). Ten je pod hlavou opatřen pogumovaným kovovým těsnícím kroužkem (viz obr. 2). Tím je zaručeno bezchybné vedení rozvodového řetězu.

Při výměně napínáku řetězu doporučujeme vždy také montáž nového rozvodového řetězu (febi 33043, viz č. 5636 396). Oba komponenty jsou obsaženy v sadách řetězu febi 33042 (vhodné pro Z22YH) a febi 33045 (vhodné pro Z22SE)!

Aby se zabránilo přeskakování rozvodového řetězu při běžícím motoru, měl by být napínák řetězu umístěn do pracovní pozice až po přiložení řetězu. Detaily jsou uvedeny v příložené informaci febi.
