# febiEXAKT

## Kettenspanner

### febi Nr. 33044

passend für  
**Opel 2.0 I Turbo und 2.2 I Benzinmotoren**

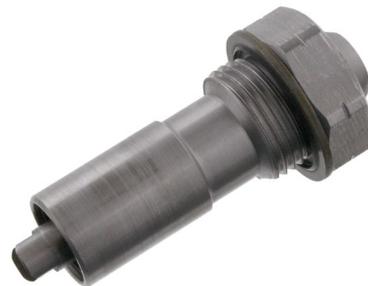
Klappergeräusche der häufig auch vorhandenen Steuerkettenlängung, obwohl alle Komponenten sachgemäß montiert sind. Bedingt durch die geänderten Steuerzeiten kann die Kette einen unrunder Motorlauf verursachen und überspringen, im schlimmsten Fall sogar den Motor schädigen. Betroffen sind die Motoren Z22YH und Z22SE.

Eine Blockierung des hydraulischen Kettenspanners. Die ursprüngliche Version (Vergl. Nr. 0636 549) des Kettenspanners hatte einen grünen O-Ring und eine gummierte Unterlegscheibe (siehe Bild 1). Vom Fahrzeughersteller wurde diese Ausführung in den o.g. Motoren verbaut. Seit dem Modelljahr 2009 wird ein modifizierter Kettenspanner in der Produktion eingesetzt.

febi bilstein empfiehlt ausschließlich die Verwendung des neuen Kettenspanners febi 33044 (Vergl. Nr. 4807 839). Dieser ist unter dem Kopf mit einem gummierten Metalldichtring versehen (siehe Bild 2). Damit wird eine einwandfreie Führung der Steuerkette gewährleistet.

Beim Tausch des Kettenspanners empfehlen wir immer auch die Montage einer neuen Steuerkette (febi 33043, Vergl. Nr. 5636 396). Beide Komponenten sind in den Kettensätzen febi 33042 (passend für den Z22YH) und febi 33045 (passend für den Z22SE) enthalten!

Um ein Überspringen der Steuerkette bei laufendem Motor zu verhindern, sollte der Kettenspanner erst nach Auflegen der Kette in Arbeitsposition gebracht werden. Details entnehmen Sie bitte der beiliegenden febiinfo.
