febiEXAKT

Натяжитель цепи

febi №. 33044

ПОДХОДИТ ДЛЯ
бензиновых двигателей Opel 2.0l turbo и 2.2l

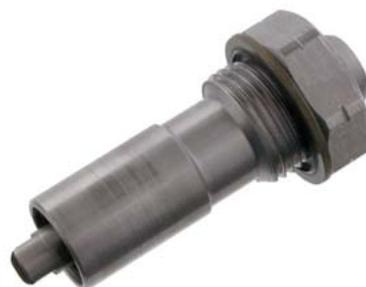
Стук и дребезжание в области двигателя, а также удлинение цепи ГРМ, хотя все компоненты установлены должным образом. Цепь ГРМ может перепрыгивать, что является причиной неравномерной работы двигателя и изменения фаз газораспределения. В худшем случае это может привести к его полной поломке. Это касается всех двигателей Z22YH и Z22SE.

Натяжитель цепи заблокирован. У первоначальной версии натяжителя (ср. № 0636 549) было уплотнительное кольцо зеленого цвета и прорезиненная шайба (рис. 1). Производитель устанавливал такую версию на вышеназванные двигатели. Начиная с 2009 года выпуска используется новая версия натяжителя.

febi bilstein рекомендует использовать исключительно актуальную версию натяжителя цепи febi 33044 (ср. № 4807 839), у которого под шляпкой прорезиненное металлическое уплотнительное кольцо (рис. 2). В результате это гарантирует безупречную работу цепи.

При установке натяжителя цепи febi bilstein также рекомендует всегда менять и саму цепь (febi 33043, ср. № 5636 396). Оба компонента включены в комплекты цепей febi 33042 (подходит для двигателя Z22YH) и febi 33045 (подходит для двигателя Z22SE)!

Чтобы предотвратить перепрыгивание цепи при рабочем двигателе, натяжитель должен быть приведен в рабочее состояние сразу после укладки цепи. Более детальную информацию Вы можете найти в прилагаемой к натяжителю инструкции febiinfo.
