febiEXAKT

Španer lanca

febi br. 33044

Opel 2.0 Turbo i 2.2 l benzinske motore

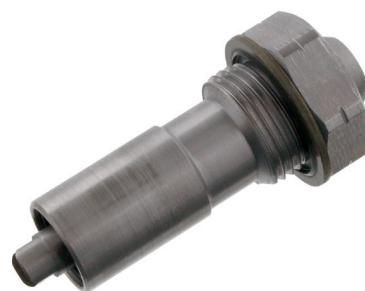
Iako su svi delovi pravilno montirani, može se čuti lupanje kao posledica produženja lanca. To može uzrokovati nepravilan rad motora, pa čak može dovesti i do oštećenja. Ovo se pre svega odnosi na motore Z22YH i Z22SE.

Blokiran španer lanca. Originalna verzija španera (uporedni br. 0636 549) je imala zeleni okrugli zaptivni prsten i gumiranu podlošku (pogledajte sliku 1). Proizvođači vozila su je ugrađivali u pomenute tipove motora, a od 2009. godine proizvodi se nova izmenjena verzija španera.

febi bilstein preporučuje korišćenje isključivo novog španera lanca febi 33044 (uporedni br. 4807 839). Kod njega se ispod glave nalazi gumirana metalna podloška (pogledajte sliku 2), čime se obezbeđuje pravilno okretanje lanca.

Prilikom zamene španera preporučujemo uvek i ugradnju novog lanca (febi 33043, uporedni br. 5636 396). Oba dela su sadržana u setovima lanaca febi 33042 (za Z22YH) i febi 33045 (za Z22SE).

Kako bi se sprečilo preskakanje lanca prilikom rada motora, španer treba postaviti tek nakon što je lanac montiran. Dodatne informacije možete pronaći na priloženom febi info.
